# 船用燃气涡轮台架运转经验

吕建成

〔提要〕 本文通过典型示例对我国自行设计的舰用燃气轮机在台架试车中, 涡轮出现的部分故障: 叶片过热与烧伤, 叶冠搭接、气封碰擦等进行了分析, 并介绍了排除故障措施及其在试车中的实际效果。

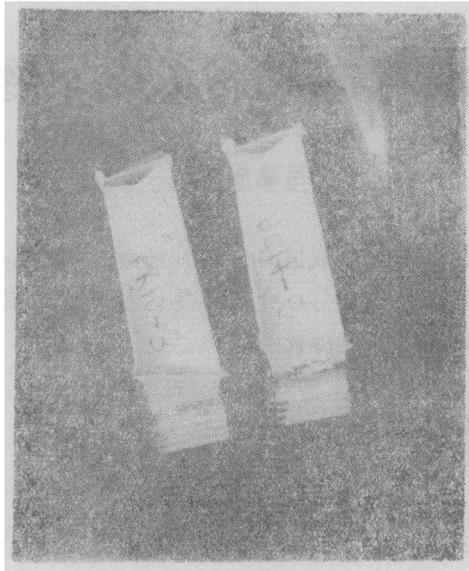
(2) I级动叶: 涡轮I级动叶是叶身上具有八个径向小孔的空气对流冷却叶片。平均冷却效果为 $143.9^{\circ}\text{C}$ , 叶片前缘冷却效果比平均冷却效果差 $40^{\circ}\text{C}$ 左右(燃气温度为 $936.5^{\circ}\text{C}$ 时)。叶片尾缘冷却效果最差, 比叶型平均冷却效果差 $103.1^{\circ}\text{C}$ 左右〔2〕。叶片材料为 $M17G$ 高温合金, 叶片毛坯由精密铸造而成。性能试车后经着色检查, 发现94片I级动叶中在16片叶身上已有横向裂纹〔3〕, 详见图1。

图1 该机组涡轮第Ⅰ级动叶叶身上的裂纹

在进气排气边上或附近产生横向裂纹的原因，主要是燃烧室火焰后移，燃气温度场不均匀度过大。Ⅰ级动叶叶冠以下三分之二叶高范围内燃气温度在 $1100^{\circ}\text{C}$ 以上，叶片前缘温度约在 $1000^{\circ}\text{C}$ 以上，叶片后缘温度约在 $1060^{\circ}\text{C}$ 以上，在这样高的温度下，叶片材料M17G的高温持久强度极限已低于叶片前后缘侧的总应力。所以随着高工况试车次数的增加，试车时间的增长，叶片前后缘区的横向裂纹会逐渐增多，甚至会产生叶片断裂故障。

对于这种已产生裂纹的叶片，必须全部换上合格叶片，否则是不允许再进行试车的。

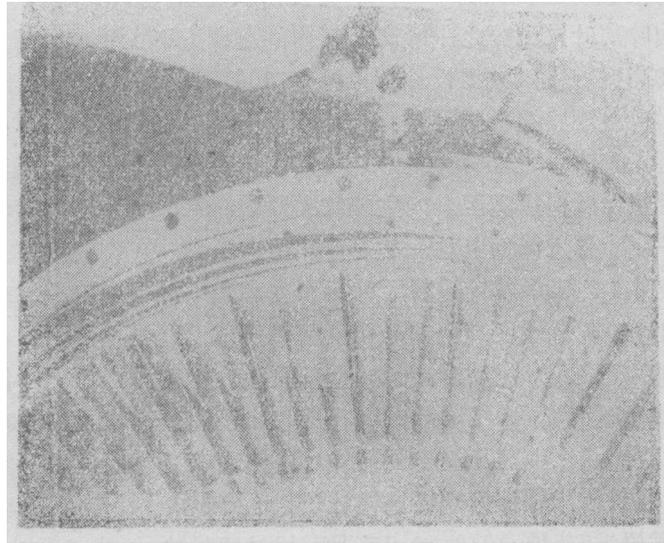
机组分解后看到全部Ⅱ、Ⅲ级动叶的叶身有塑性变形，变形的型式都很相似。Ⅰ级动叶的叶冠及其以下44mm左右的叶身段内存在着塑性变形，而以排气边最明显，由原来的直线变为向背弧侧弯曲的曲线，挠度在0.6mm左右，叶冠倾斜了，叶冠背弧侧端部向下倾0.6mm左右，叶冠内弧侧端部上倾0.4mm左右。于是，各叶片顶部气封齿构成了整圆周的锯齿状，见图3。

图3 该机组涡轮第Ⅱ级动叶叶身塑性变形

叶身塑性变形原因也是由燃烧室火焰伸入涡轮，燃气温度场极不均匀，燃气温度局部过高引起的。在分析Ⅱ级导叶烧熔变形和裂纹故障时，已明了，这里的局部燃气温度大大超过 $1000^{\circ}\text{C}$ ，比设计值至少超过 $200^{\circ}\text{C}$ 以上。因此，紧接在Ⅱ级导叶后面的Ⅱ级动叶及更后些的Ⅲ级动叶处局部燃气温度也大大超过设计值。由于燃气温度局部而大幅升高，Ⅱ、Ⅲ级动叶相应部位的材料持久强度也就急剧下降，不能长期承受总应力的作用，从而产生了塑性变形。例如，Ⅱ级动叶离叶冠三分之一叶高范围内的总应力不大于 $17$ 公斤/毫米<sup>2</sup>，而作为Ⅱ级动叶材料的GH49高温合金，在原设计叶身温度 $700^{\circ}\text{C}$ 下的持久强度极限为 $\sigma_{0.1\text{小时}} = 80 \sim 82$ 公斤/毫米<sup>2</sup>，此时叶片不产生塑性变形，但当温度升到 $1000^{\circ}\text{C}$ 时，GH49的持久强度极限降至 $\sigma_{0.1\text{小时}} = 15$ 公斤/毫米<sup>2</sup>，已小于叶身总应力 $17$ 公斤/毫米<sup>2</sup>。因此，随着试车时间的增加，必定会产生和发展塑性变形，甚至会产生裂纹和断裂。Ⅱ、Ⅲ级动叶排气边弯曲的方向和叶冠倾斜的方向正好与叶身各截面上承受的总弯矩方向一致。

对于叶身已产生塑性变形的动叶，最好全部更换。但鉴于当时叶片备件缺乏，我们建议Ⅱ、Ⅲ级动叶继续装机使用。Ⅲ级动叶由于叶身弯曲塑性变形较大，使叶冠上的气封齿顶半径值增大 $1\text{mm}$ ，在性能试车中与Ⅳ级机匣前外环内圆面略有碰擦。为了保证试车安全，已将Ⅲ级动叶叶冠上的气封齿半径修磨到比原设计值低 $0.265\text{mm}$ 。Ⅱ、Ⅲ级动叶在下一阶段试车中先规定 $1.0$ 工况不超过 $5$ 分钟， $0.8$ 、 $0.9$ 工况不超过 $10$ 分钟， $0.7$ 工况以下不超过 $9$ 小时 $35$ 分钟。短期试车后机组分解。在全面检查的基础上逐步确定故障叶片的允许使用时间。

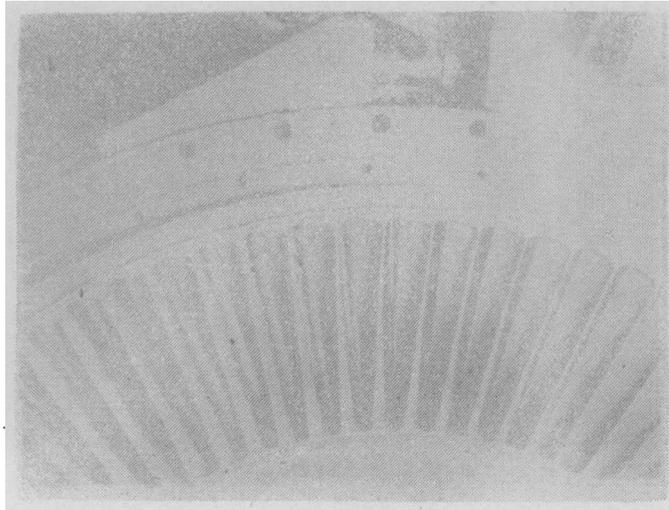
Ⅲ级动叶叶冠及其以下50mm左右的叶身段内存在着塑性变形，同样、排气边最明显，挠度1mm左右。叶冠相对于原来的位置有程度不同的倾斜。叶冠背弧侧端部下倾0.3~1mm，叶冠内弧侧端部上倾0.3~1mm，个别叶冠已出现搭接现象。搭接的塑性变形大的叶片、叶

冠上的气封齿端部（背弧侧）被挤去一角。各叶片顶部气封齿也构成一整圆周的锯齿形，见图4。

图4 该机组涡轮第Ⅲ级动叶叶身塑性变形

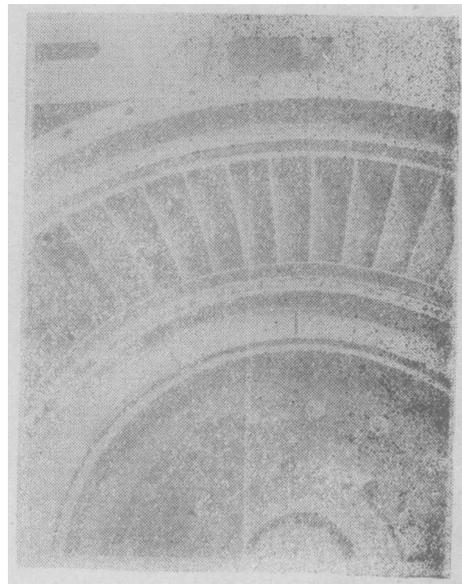
涡轮导叶下部的气封圈与相配的转子上的气封篦齿之间都留有一定的径向间隙，以保证涡轮工作时在有静子和转子热膨胀差、盘和气封齿圈在离心力作用下弹性变形、转子挠度、转子与静子的不同心度等因素的情况下的安全。该机组涡轮Ⅲ级盘前气封由于径向碰擦造成整个气封圈变形（见图7），使气封圈与Ⅲ级盘固定的螺钉也受力变形。螺钉中心轴线弯曲挠度最大值为0.1mm。Ⅲ级导叶下部气封圈由于碰擦，气封圈内表面发热并呈兰黑色。且有轻微的磨损。在碰擦时，因机组刚开始升到慢车工况，动力涡轮转子缓慢停转一次。

图7 该机组涡轮第Ⅲ级盘前气封齿圈径向磨损

上述两型涡轮的径向、轴向气封处的径向碰擦的原因都是因为设计时径向间隙取得太小。在径向间隙放大后都排除了。从这类故障的多次出现与最后排除中，我们有如下的体会：

1. 新研制的涡轮各处气封的径向间隙应按照结构类似的，已试验成功的涡轮径向间隙范围来选取。考虑转子和静子热胀冷缩相对差、盘和叶片的弹性变形等因素的冷热态计算的气封径向间隙值，也应尽可能参考已成功的经验使用。

2. 静子的气封圈上装设软性保护层。例如由耐热钢薄片作成的蜂窝圈，镍——石墨层有利于缩小气封径向间隙，保证安全运行。

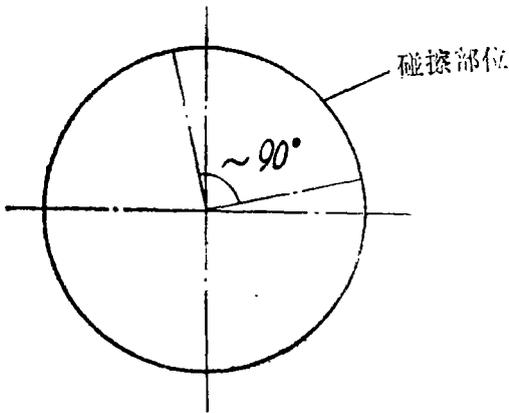
涡轮上的轴向气封齿也发生过径向碰擦。该机组涡轮Ⅰ级导向器内环上的下轴向气封齿在四分之一圆周范围内被Ⅰ级盘前轴向气封齿碰擦。静子、转子上的轴向气封齿变形都达到1mm左右（见图8、图9、图10）。

图8 I级导向器内环下轴向气封齿周向碰擦部位(后视图)

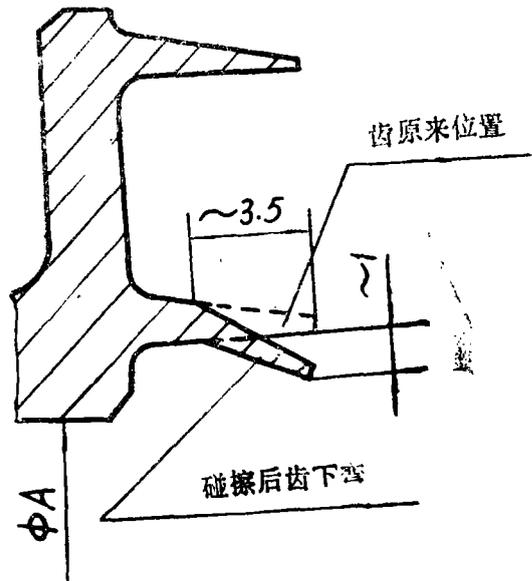
图9 内环气封齿变形(M5:1)

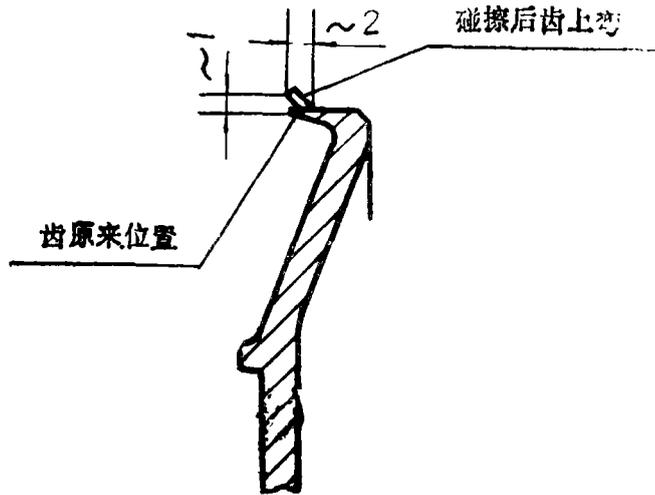
图10 I级盘前气封齿变形
