船用燃气涡轮台架运转经验(续篇)*

吕建成

(哈尔滨船舶锅炉轮机研究所无锡分部)

[提要] 本文通过典型示例对我国自行设计的船用燃气轮机在台架试车中涡轮出现的部分故障: 涡轮振动、机匣变形、扩压机匣承力件损坏, 扩压机匣轴承座相对扩压机匣前止口的不同心度变大等进行了分析, 并介绍了排除故障的措施及其在试车中的实际效果。

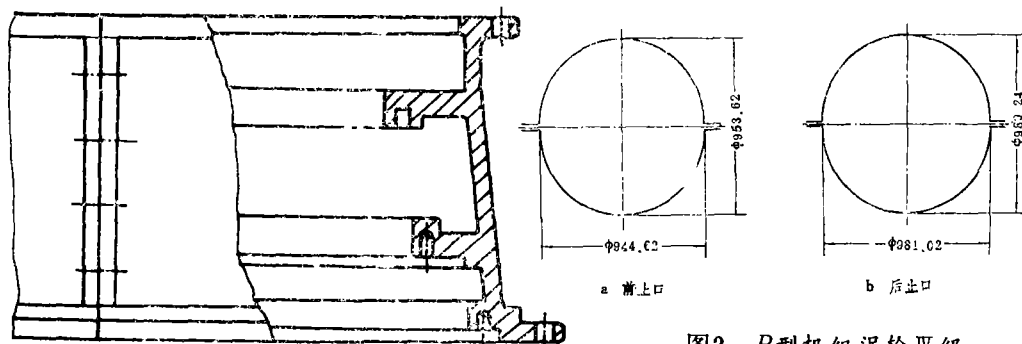
图1 有水平中分面的涡轮机匣

三、涡轮机匣变形

变形的方向相反，即水平中分面方向是长轴，与此长轴相垂直的中心线是短轴。而试车后的变形是由于该机匣径向厚度较大，厚度最大处达36mm（因机匣壳体与吊挂导叶用的辐板是做成一个整体的，所以局部厚度较大）。试车时在600℃左右的高温燃气作用下，机匣内、外表面有一定的温度梯度，因此机匣内部与外部的热膨胀倾向在程度上有差

别,内部温度高,热膨胀倾向较大。外部温度低,热膨胀倾向就小。于是在机匣内部就存在压应力和塑性变形。当机匣上、下半拆卸开后,这样的残余应力和塑性变形就明显地表现出来了。

涡轮机匣的椭圆度很大是不允许的,因为这将使涡轮装配后静子和转子之间的径向间隙大大偏离设计值,在运转中会产生危险。所以在设计具有水平中分面的涡轮机匣时,防止热应力造成的塑性变形应作为一个主要技术问题来考虑。

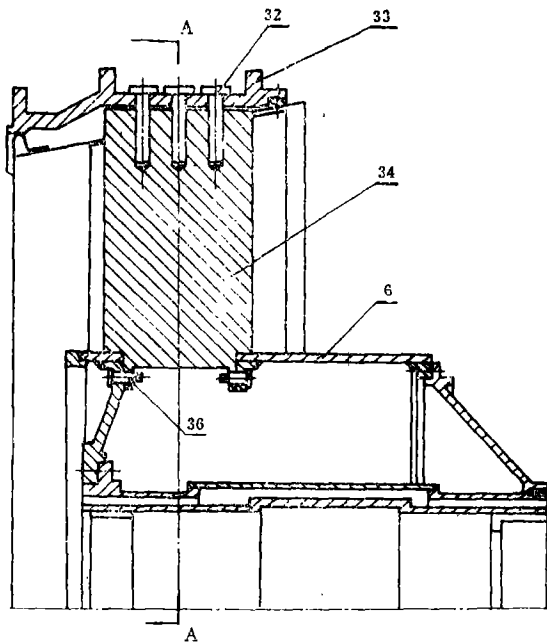
图3 B型机组涡轮扩压机匣纵剖面

A型机组、B型机组、C型机组涡轮的扩压机匣中承力支板上端用径向定位销来与扩压机匣相连接,下端用沿承力支板的周向焊缝(A型机组)或轴向定位销(B型机组和C型机组)来与内环组合件相连接(参见图3、图4)。这样的承力结构使承力支板的上、下端受力较复杂,应力也较大。试车中曾多次产生故障。例如A型机组的涡轮扩压机匣承力支板下端与内环组合件焊缝处产生裂缝,B型机组涡轮扩压机匣上的承力支板下端轴向定位销孔处发产断裂;C型机组的涡轮扩压机匣承力支板下端定位销头断裂。

A型机组、B型机组、C型机组的涡轮扩压机匣承力支板与机匣连结均采用径向定位销结构(图3)。试车后,它们都出现过扩压机匣轴承座相对扩压机匣前止口的不同心度变大的现象。例如经过592小时试车运转后,A型机组扩压机匣轴承座相对扩压机匣前止口下沉0.8mm^[7]。无锡造首台A型机组在试装阶段发现扩压机匣轴承座位置相对扩压机匣前止口变化0.9mm。B型样机经过40小时机械调试后,此不同心度增加了0.4mm,即图3中的 ϕB 相对 ϕA 的不同心度增加了0.4mm。在上述几型机组中,此不同心度增加的原因之一是扩压机匣中采用了周向均布的5~11组承力支板(如图3中的件34)和径向销钉(件32)结构来传递由轴承座及扩压机匣内承力环组合件(件6)传来的轴向力和径向力。工作时,扩压机匣与承力支板、内承力环组合件之间的温差引起的热膨胀差亦企图通过径向销钉和承力支板上销孔之间的相对滑动来解决。但试车实践表明,这种结构会使机组运转后不同心度增大。因为径向销钉在周向位置上的不同,各销钉与销钉孔之间配合的微小差别都会使机组运行时各组销钉与销钉孔之间的相对滑动量有微小的差别,并且在机组停车后各组销钉与销孔之间的相对位置不能非常精确地全部回复到装配时的初始位置,这就使扩压机匣相对扩压机匣前止口的不同心度增加。A型样机和B型样机不同心度的增加主要是这个原因造成的。原因之二是径向销钉与扩压机匣销钉孔之间的配合有间隙,加之销钉孔长度不足,造成各径向销钉在销钉孔内产生微小的相对径向位移和偏摆,从而造成不同心度增加。无锡造A型首台机组在试装配阶段发现的不同心度增加主要就是这个原因。

根据上述故障原因的分析,采取了相应的改进措施。例如无锡造首台A型机组的扩压机匣销钉孔与销钉之间的配合改为过盈配合,动力涡轮装配后检查表明,此不同心度增大现象已不出现,试车后检查也表明有较大改善。

B型机组涡轮扩压机匣销钉孔与销钉之间采用过盈配合,也使销钉与承力支板销钉孔之间的间隙接近于零。试车后检查表明,虽然轴承座相对扩压机匣前止口的不同心度仍有些变化(为0.22mm),但比A型机组早期出现过的不同心度变化(0.8~0.9mm)已有明显改善。

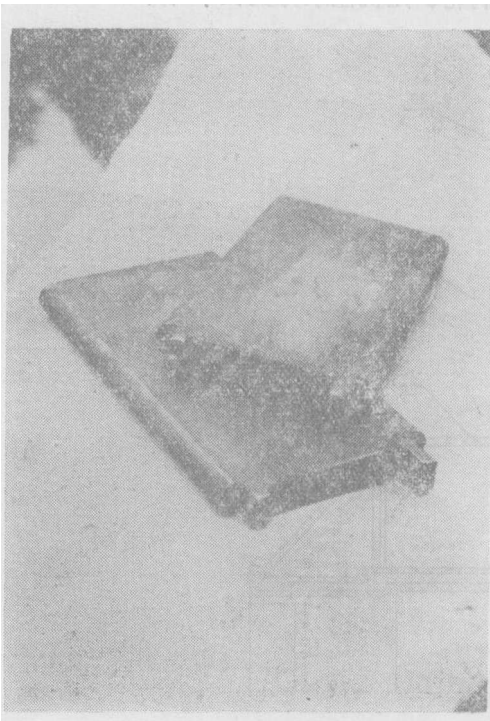
图5 涡轮扩压机匣承力支板下端断裂

A型机组的样机经过机械调试后（累计运行40小时58分），分解检查发现，涡轮扩压机匣承力支板下端轴向定位销孔处断裂，沿周向共九块承力支板中有两块完全断裂，一块产生裂纹（详见图5）。经分析，承力支板断口是疲劳断口（图6）。这一故障是由于平衡空气轴向力引起的。为了平衡动力涡轮转子上的轴向力，在动力涡轮转子和扩压机匣内环组合件之间的空腔——后平衡腔内引入了压气机末级出口的高压空气，使后平衡腔在设计工况时维持 37.94×10^4 帕的压力。此压力轴向作用在动力涡轮转子上，同时也轴向作用在扩压机匣内环组合件（件6）上，再经轴向定位销（件36）传递到承力支板（件34）上，经径向定位销（件32）传递到扩压机匣（件33）上。它对内环组合件的轴向作用力在设计工况时达到5580公斤。它使承力支板下端轴向位移达1mm以上（以支板上端径向定位销处为支点）。这一点我们通过模拟加载试验得到了验证。

由于承力支板下端轴向位移，使它绕上端产生一转角。而这样的位置变化实际上受到轴向定位销的阻碍，于是在连接处产生一个量值较大的弯矩。此弯矩作用在承力支板销孔上，同时也作用在轴向定位销（件36）上。又由于实际结构中各块承

力支板受力不均匀,而各承力支板下端销孔处的横断面大小不等(结构布置上的需要),因此断裂就发生在受力大而承力横断面小的承力支板上。三块承力横断面最小的承力支板都发生断裂或裂纹。

根据这一故障原因的分析,我们将各承力支板下端横截面加大,使受弯矩作用的断面加大,同时将轴向定位销端部的左侧开口销(件35)更改为螺纹结构,用螺帽使各承力支板都紧靠在内环组合件的承力支板上,让各承力支板受力均匀。在结构上作这些改进后,机组又经历了58小时的性能试车,经检查,承力支板下端仍完好无损。
