涡轮盘外物损伤事故分析

毕宝林

(哈尔滨船舶锅炉涡轮机研究所)

[提要] 本文对某型燃气轮机涡轮盘的损伤进行检查和鉴定,分析了损伤变形所给予材料的组织性能及残余应力的影响,根据使用情况提出了修复措施使损伤涡轮盘得以使用。

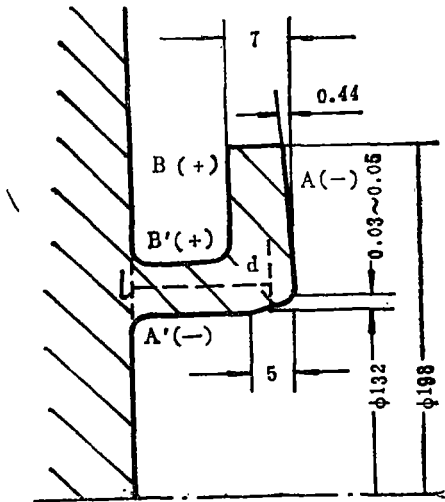
图2

经外观检查发现,法兰面大约90°范围内发生一定变形。其法兰外缘最大位移量为0.44mm最大凹下量为0.44mm,φ132法兰内孔距法兰端面5mm左右椭圆度发生较小的变化如图2所示:

损伤表面经宏观检查和着色探伤检查均未发现裂纹或明显的刻痕,表面状态完好。众所周知GH33镍

(3) 残余应力较大的区域并不在着力点附近发生位移较大的位置, 而在起始位移附近。应该指出, 由于镍基合金晶粒粗大给测量造成困难, 测得的数值较为粗略。但它提供了损伤变形后残余应力的测量数据, 对分析损伤变形残余应力性质和对残余应力的消除提供实测依据。被碰伤法兰表面受力过程相当于悬臂梁的拉伸, 表面残余应力当然为压应力(图 2 A, A'处)。B, B'面则相反, 表面残余应力为拉应力。这种分析与实测是一致的。残余应力对结构强度会发生较大影响, 当残余应力方向与结构应力相反时会使结构更加安全, 残余应力与结构应力相一致时会大大降低材料的抗破坏能力, 所以损伤变形所产生的残余应力是值得注意的。

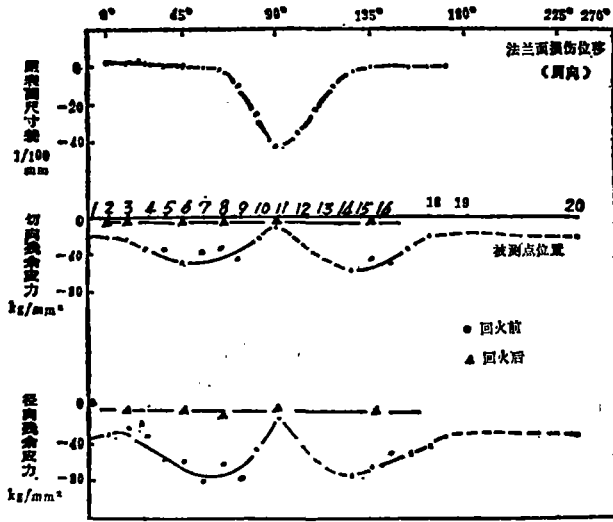
图 3

处理前后残余应力测量表明: 处理后的表面残余应力绝大部份得到消除。消除应力热处理前损伤变形处残余应力达到 686MPa 以上。可是经处理后损伤表面最大残余应力仅为 98MPa 左右。各被测点剩余残余应力均匀, 且都不超过原始机械加工时表面存在的残余应力值。图 3 为消除应力热处理前后残余应力变化情况。

残余应力的消除可以有許多方法, 在保证材料基本性能的条件下可以通过热处理使残余应力得到绝大部份消除。中国科学院金属研究所对 GH135 涡轮盘喷丸强化残余应力研究表明, 在 700℃下保温 10 小时可以消除 75% 的残余应力。资料^[2]提供了消除残余应力热处理工艺。考虑了各种因素, 对损伤涡轮盘消除应力热处理采用了在氩气保护下, 700℃下保温 10 小时的工艺。由于温度低于原始热处理的时效温度, 对合金的性能不致产生不利影响。温度较低也避免了晶粒粗化和氧化变形。但应力可以得到绝大部份消除。
