某舰主锅炉筒身内壁裂缝起因分析

龚三省

(武汉海军工程学院)

An Analysis on the Causes of Cracks in the Inner Walls of the Boiler in a Ship

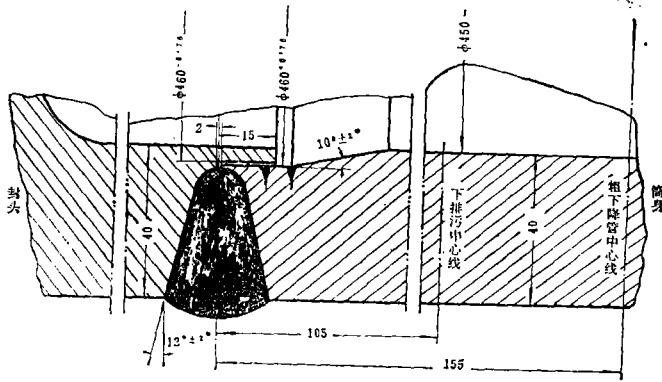
某舰主锅炉已运行17年,但总共运行时间不超过10000小时。1984年该锅炉进行中修时,发现汽水集箱的水部封头附近产生环状裂缝。这种环状裂缝偏于内部周向的底部,约沿3/4周长散布,沿轴向大致集中在焊缝附近(见图1)。各裂缝的深度一般为4—7mm,全船四台炉均有,其中三台经打磨,直到无裂缝后,进行焊补处理,经再探伤未发现裂缝后继续使用。仅有一台因还有管孔超差而筒身报废换新。产生裂缝的原因初步宏观分析如下:

图1 汽水集箱水部封头焊接及裂缝情况

1. 封头和筒身采取套接,焊缝处形成搭接(见图1)。为了便于安装,搭接处留有平均为0.38mm的间隙。长时间停用必然渗入含盐类较多的炉水,因而导致电化学腐蚀。

看来这种焊缝结构型式不尽合理。

3. 由图1可看出六根粗下降水管最外一列的中心线离焊缝处为155mm,下排污管中心线离焊缝处为105mm,因此运行过程中下降水进汽水集箱水部后即沿轴向移动,补入并行排列

的第三管束上升管列。下排污管不可能将搭接处的积水排净,所以在焊缝区底部形成水循环“盲区”。在锅炉点火升汽阶段,必然造成该区域的筒身加热不均匀,而不能排净炉水,给搭接处污水造成积贮的条件。

- 1.这类锅炉在今后中修时都应仔细检查上述区域。
- 2.封头和筒身的搭接单边焊设计不可取,它是造成搭接部位间隙渗入炉水,促使产生金属腐蚀的条件。在加工要求上应提高内壁光洁度,消除应力集中的沟槽。台阶部分应修圆,避免应力集中。
- 3.中修时,应将裸露在空气夹层内的筒身包以绝热材料,以减少温差引起的热应力。
- 4.保证锅炉用水标准,水质问题无论在量和质两个方面均应严格要求满足所需。特别严格控制水中含氧和氯量。在水质分析、加药处理方面也要严格遵守运行条例。
- 5.今后运行中应严格按照规定时间打开人孔门进行内壁清洁检查,尤其在循环盲区防止积存泥渣。

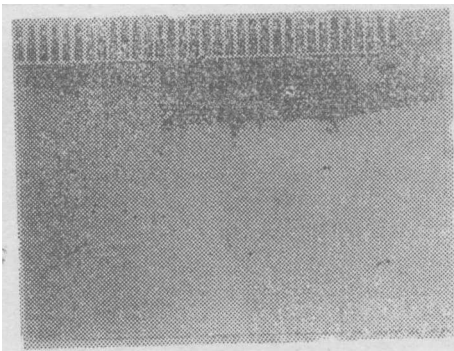
2. 筒壁和封头联接处有一台阶(见图1)。该处是应力集中区,按理应修圆,再加上筒内壁切削加工较粗糙,刀痕明显可见(见图2)。所以有些裂缝就是从应力集中处产生腐蚀凹坑,凹坑成串而作为裂源,向筒壁深入。

图2 裂缝剖面图(某一断面)

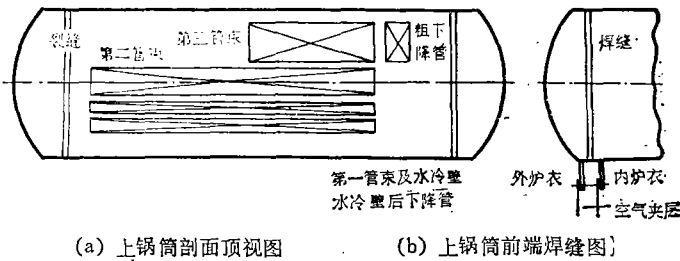
除了汽水集箱筒身内壁存在上述裂缝外, 上锅筒前端封头和筒身环形焊缝在筒身底部内壁上也出现纵向裂缝, 其位置在过热器一侧(见图 3)。裂缝深约 2mm 左右, 长度

约20mm左右,发现后即被磨去进行补焊。分析其原因与上述汽水集箱不同,该处裂缝应属于腐蚀性热应力所致,其原因为:

1.该处因无上升管列和下降管列布置,也是水循环盲区。停用时间较长,在焊缝处积贮泥渣,导致电化学腐蚀。

2.结构上前端焊缝下部刚好位于内外炉壳之间的空气夹层处。该处筒身外侧未绝热,而裸露在夹层内,因此在运行过程中内壁承受几乎相当于工作压力下的饱和温度(230—280℃),而外壁系输入助燃空气的温度(40—60℃),内外温差导致热应力过大,引起裂缝(纵向符合最大拉应力方向)。

图 3 上锅筒焊缝及裂缝示意图
