喇二热电站两台燃气轮发电机组两起事故分析

张炯伟 江 晓 马立山

(大庆供电公司喇二燃机电厂)

关键词 燃气轮机 事故分析

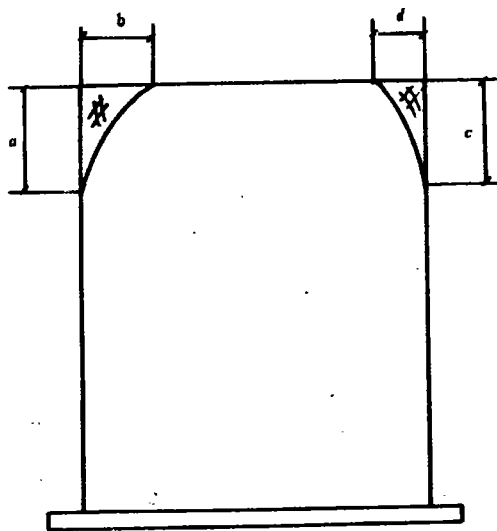
图 1 修磨去重的测量参数

能可靠安全地工作、尽量减少压气机的性能损失外,还必须对转子的不平衡量予以充分重视。由于条件限制不能进行动平衡,因此在修磨时按对称修磨去重的原则进行。其测量参数见图 1,相应的计算方法是:

$$G = 1/2 r(ab\delta_1 + cd\delta_2)$$

式中 G —去材料质量

r —比重, 7.8 g/cm^3

δ_1, δ_2 —分别表示进排气边叶尖打磨处平均厚度。

第一级压气机动叶去材料质量分布于表 2。从表 2 中可以看出 ΔG 小于 10 g 。

C、粗修,用砂轮打磨,将撕裂部分打磨掉,打磨时应严格控制磨削速度,防止叶片产生过烧。打磨边与压气机轴线之夹角应大于 60° 。

D、打磨时应采取对称抛修打磨原则,应保证与叶片呈圆滑均匀连接,防止出现尖角。
