锅炉烟管端头及焊缝产生裂纹的原因及检修

邱宝均 (四川省万县地区电力安装处)

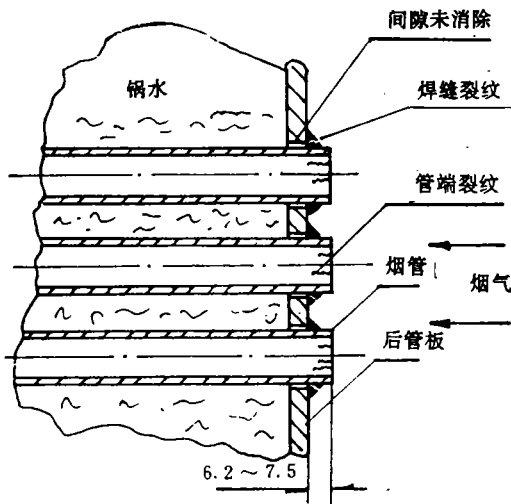
1.1 第一组烟管束烟气入口侧竟有29根管端及焊缝产生裂纹而渗漏,裂纹沿焊缝表面四周成不规则环形状,裂纹长短不一,为5—20mm,裂纹没有延伸至管板。

1.2 这渗漏的29根烟管管端伸出管板长度均在6.2mm以上,最长的达7.5mm,管端伸出长度在6.5mm以上的,在其管口上都有1至3条轴向裂纹,裂纹长度为2—4mm,如图1所示。

图1 烟管管端及焊缝裂纹

2.1 烟管外壁与管孔壁的间隙未消除是该事故发生的根本原因。如图1所示,烟管是锅炉的对流受热面,当800℃左右的高温烟气从燃烧室尾部进入第一组烟管束入口时,烟气流速一般为15—20 m/s,烟管受到含有粉尘烟气纵向高速冲刷,热强度比较高,而当工作压力为0.8 MPa时,饱和水温为174.5℃,饱和水的导热系数 λ 为0.677 W/(m·℃),饱和蒸汽的导热系数 λ 为0.032 W/(m·℃)。两者的导热系数相差21倍。烟管端头虽已封焊,但烟管与管孔之间的间隙未消除,在锅炉运行时,间隙中锅水形成一圈水环,循环不良,随着热量不断传递,间隙中的水就会受热蒸发,起初停留在间隙中,产生汽塞,此时此处得不到锅水的冷却,蒸汽被继续加热以致过热,直至冲出间隙,锅水又随即填入间隙,急剧冷却,间隙就经受了一次急剧的冷热交变过程。在锅炉运行过程中,这种冷热交变过程不断重复,在热交变应力和管端焊缝应力迭加的作用下,管端及焊缝就很容易产生裂纹而渗漏。

2.2 管端伸出管板过长是管端产生轴向裂纹的重要原因。由于管端伸出过长不可能得到良好的冷却,又加上管子与管孔壁之间的间隙造成的冷热交变过程,管口的工作条件就更加恶劣;从锅炉运行工况上看,该部位的设计计算烟温为800℃左右,但实际运行时如控制风量、煤量不当也有可能超过800℃,而锅水才174.5℃,温差也比较大。因此,管端就产生热疲劳应力裂纹。

3.1.2 烟管材料的准备。参考图纸再根据实测,烟管下料长度以伸出前后管板 5 ± 0.5 mm为宜,且不小于烟管壁厚,管口应整齐不偏斜。因为管端要预胀,烟管两端应按胀接要求进行退火和胀接面的清理

3.2.2 烟管伸出管板长度控制在 5 mm 为宜,应以第一组烟管束烟气入口侧为基端进行装配,这样只打磨另一端超长的管端,而且位置在前烟箱比较好施工。

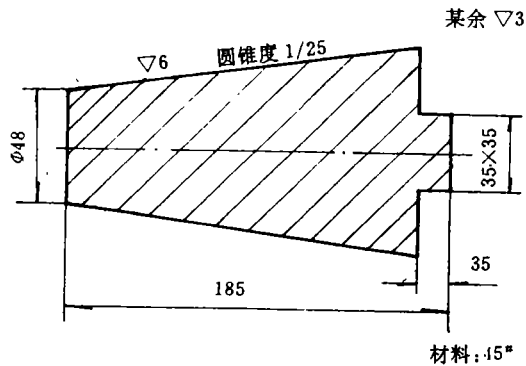
图2 金属锥形塞子

3.1.3 消除烟管端与管孔的间隙常用紧固胀管器来进行预胀。不少企业没有这种专用工具,根据笔者多次实践,介绍一种金属锥形塞子替代紧固胀管器,同样可以达到消除其间隙的目的,如图2,可用于 $\Phi 57 \times 3.5$ 或 $\Phi 75 \times 3$ mm的烟管。

塞子的使用方法:在烟管内口上涂上薄薄的一层黄油,把塞子放入管内,使塞子中心与管子轴心同心,再用两磅左右的榔头用力均匀地敲打塞子中心点,每敲打一次用撇手使塞子旋转 45°—90°,旋转后两者亦要保持同心,这样才能保证管子圆周均匀地胀粗,扩管后的喇叭口外观成型匀称。按此法反复操作,直到管子与管孔壁间隙消除,接触良好为止。

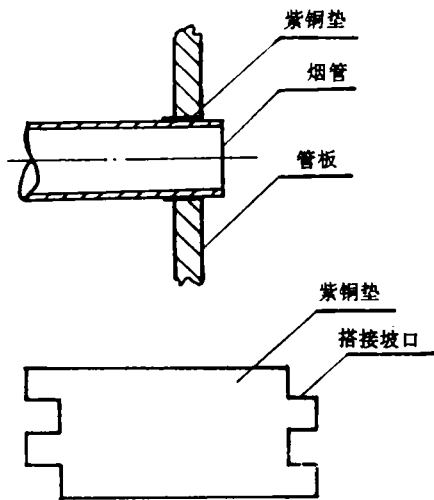
图 3 紫铜垫的装配及坡口

3.1.4 对打磨了的管孔和管子端头外径进行测量记录,选管配管使之配合间隙相对比较合理,并编上号以便施工,达到尽量减少扩管应力的目的。若配管间隙超过1.7 mm,可在管子与管孔间加装一个紫铜垫圈后再胀,紫铜垫应开成迷宫式坡口进行搭接(如图3所示),或者选用比原管壁厚的管子,比如原为3.5 mm壁厚的改为4 mm壁厚,先对管端预扩到装配间隙低于1.7 mm时所需的外径,再对管端按胀接要求进行退火处理。
