几种常见锅炉事故的机理分析

邝平健 吴庆玉 高玉宽

(哈尔滨市劳动局锅炉压力容器检验研究所)

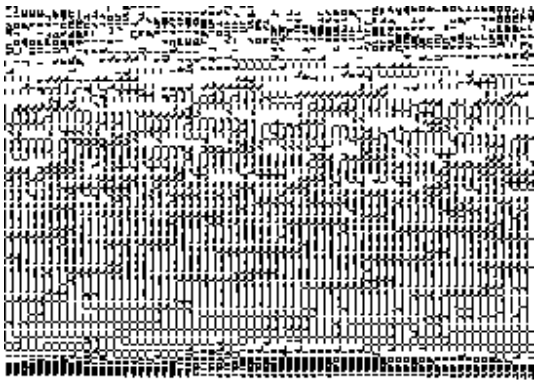
2.1 由于腐蚀引起烟管渗漏的金相组织见图3

该烟管表面结有约1 mm厚的铁垢,呈

砖红色,除掉铁垢后漏出深浅不一的腐蚀坑,几乎连成一片,最大腐蚀坑为 $\Phi 9 \text{ mm}$,深度为 $1.5 \sim 3.5 \text{ mm}$

其金相组织为:铁素体+珠光体

图 4 烟管渗漏组织状态 250X
