由屏过爆管看集箱隔板损坏及处理

(金陵石化公司热电厂) 赵维青

摘要: 某热电厂1号炉在试运行初期发生屏过爆管现象, 经查: 其原因是集箱内隔板开焊、变形、移位致汽流短路而超温。从隔板的结构以及运行中受力情况入手, 分析了损坏原因, 并介绍了返修方案。

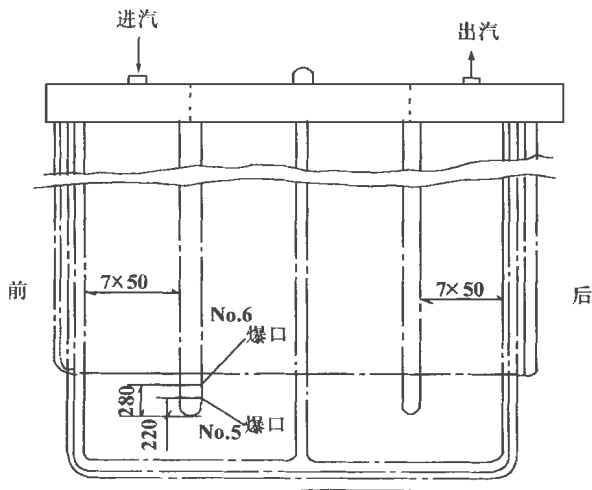
图1 两处爆口位置示意图

事发后经查, 两处爆口分别在NO. 5、6屏第一回程中间管图上, 如图1所示。

从爆口外观看, 属典型的过热性爆管。对此, 逐渐深入地作了如下检查:

(2) 测量管径, 发现爆口上方管径达43.8 mm, 其它未爆之管径也有数处达43 mm以上。这些明显变粗管子外表面大都有氧化层脱落, 这说明爆管是管壁超温过烧所致。

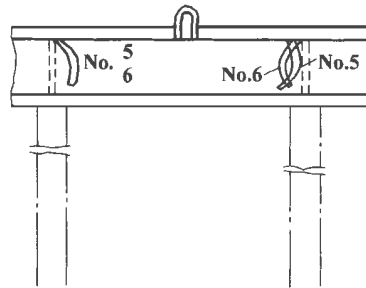
图2 NO. 5、6屏隔板损坏情况示意图

(3) 割掉集箱手孔盖检查, 发现集箱内隔板焊缝大范围撕开, 隔板呈球面且向内倾斜, 如图2所示。

这样看来, 过热发生的原因就清楚了: 由于隔板移位导致汽流短路引起管子金属超温。

(1) 运行中, 集箱一方面受介质压力, 另一方面由于内外壁间存在温度差, 故还要承受温度应力。而隔板就不同了, 运行中完全浸没于汽流之中, 受热后膨胀速度快于集箱, 且直径膨胀量亦大于集箱内径膨胀量。在试运行期间 (尤其是蒸汽吹扫期间), 开、停炉频繁且负荷变化无常, 使得隔板膨胀严重受限。运行中隔板主要受到蒸汽压力和热应力的作用。当负荷较为稳定时, 隔板前后压差很小, 对引起隔板变形而言, 这个压差完全可以忽视。但在负荷大幅度突变时, 其前后压差较大。分析表明, 引起隔板损坏的主要因素应是热应力。

(2) 由于隔板是单面角焊固定的, 焊缝实质上相当于简支梁的固支。隔板受热膨胀时, 应力可视为集中作用于隔板的中性线上, 此中性线与固支间的距离相当于力臂, 该力臂虽小, 可膨胀应力却很大。正是这一不可小视之弯矩使隔板向未焊侧 (内侧) 凸起而渐呈球面。

注 1. 裂缝中心位置分别由两端内视而得。
注 2. NO. 5 屏出口隔板翻转近 180° (见图 2)。

(3) 隔板所受热应力除引发上述变形外, 对焊缝还产生一剪力, 该剪力随隔板变凸程度增大而渐小。同时, 隔板变凸过程中, 对焊缝又产生一拉力, 该拉力随隔板变凸程度增大而渐大。或者说, 隔板逐渐变凸过程中, 上述剪力随之逐渐转变为拉力。正是在这些力的交互和反复作用下, 最终撕开焊缝且隔板变形移位。

由此可见, 采用焊接固定隔板的方法显然是不合理的。
