# W 型火焰锅炉结渣分析及对策

杨雄文

(华能岳阳电厂 运行部, 湖南 岳阳 414002)

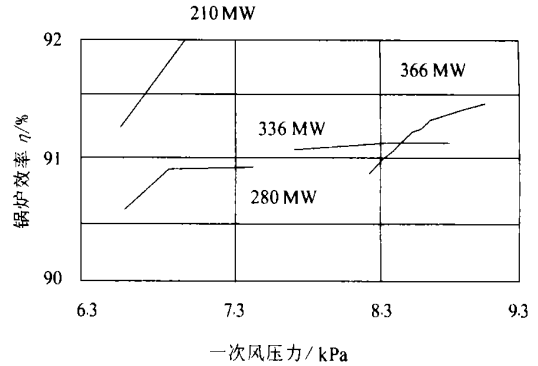
图 1 2 号炉锅炉效率—一次风压力的关系曲线

(5) 2 号炉四种负荷下变一次风压力试验表明 (见图 1), 在测试条件下随着一次风压的升高, 锅炉效率有上升的趋势。建议 210/280/336/366 MW 负荷下对应一次风压设定在 6.9/7.5/8.2~8.7/8.5~8.9 kPa。

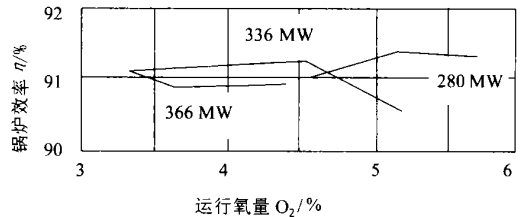
图 2 2 号炉锅炉效率——运行氧量关系

运行中应不断综合各种参数进行分析, 判断氧量计显示是否正确。在缺氧燃烧状态的还原气氛中, 灰熔融温度可能大幅度下降, 诱发严重的结渣。在所垮渣块中, 可以发现部分渣块中内部很黑, 含碳

量较大, 可以推测炉内局部存在缺氧燃烧状态。

任何时候, 经济器出口氧量应不小于 3.5%, 并参照图 2 所示标准。在燃烧调整中, 氧量控制除参照氧量表外, 还必须参照汽温、二次风量、送风机电流、经济器进/出口烟温与负荷进行综合判断。建议氧量调整中重点参照送风机电流、主/再热汽温、减温水量和各部分烟气温度与设计值的比较。
