某涡轮支承环连接结构故障分析

摘要: 为了解决某涡轮支承环连接结构故障, 本研究在详细描述故障现象的基础上, 从结构角度分析了故障的危害性, 并对故障解决流程进行了规划。通过开展对故障螺钉的金相检查和断口分析、连接位置的结构合理性分析、多工况温度场及强度校核计算, 以及基于上述内容开展的故障复现试验等工作, 验证了分析结论, 查明了故障原因并提出了螺钉装配时停止使用丝和脂, 并用镀银螺钉替代的方案。改进方案通过燃气轮机的整机试车考核证明了方案的合理性。该故障的解决也改善了某型燃气轮机涡轮支承环结构设计, 同时提高了机组的可靠性。

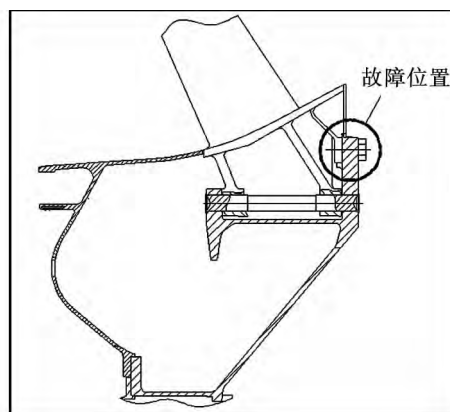
图 1 涡轮支承环故障位置

某型燃气轮机在完成耐久性试验后, 在分解涡轮支承环时发现涡轮支承环后部螺钉共 19 件螺钉出现了断裂或裂纹故障, 其中 14 件故障部位在螺钉根部圆弧连接 R 处, 其余 5 件故障部位在螺钉退刀槽, 故障发生位置如图 1 所示, 断裂螺钉如图 2 所示。

从图1可以看出,本次故障发生位置接近燃气通道,脱落的螺钉头部有一定几率随空气系统流路进入主燃气通道,所以为了避免叶片损伤,保证涡轮工作可靠性,必须对故障现象进行排查、分析,查明故障起因并进行有效的改进。

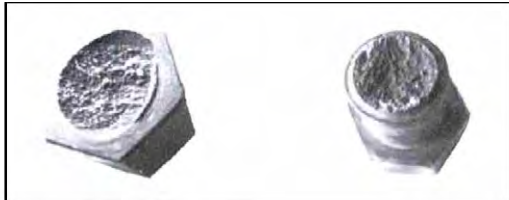
图2 根部圆弧连接R处及退刀槽处断裂的螺钉
Fig.2 Bolt fractured at the location of the transition arc portion R and the recess at the root

改进方案: 螺钉装配时停止使用丝扣脂, 采用镀银螺钉替代。(注: 螺钉工作表面镀银的方法已在航空发动机上应用, 能够比较有效地解决紧固件的

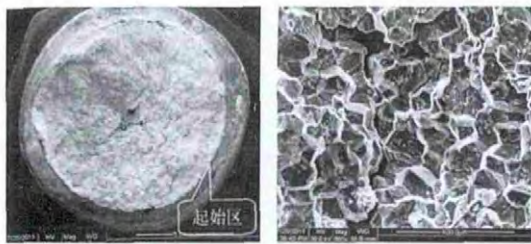
从图上看,螺钉断口表现出沿晶断裂特征,但断口边缘区域中存在颗粒相,中心区域很少发现。能谱分析表明,边缘区域断口中沿裂纹存在Pb、Mo的氧化物,形态与成份与断口外沿附着的白色氧化铅/氧化钼颗粒相同。中心区域主要是Ni、Cr的氧化物,同时也存在S峰。总之,2个螺钉断口表现出相同的沿晶断裂特征。断口中心区域是正常氧化组织,但有S的扩散进入。断口边缘区域中存在有Pb、Mo的氧硫化物,成份与螺钉涂抹的7451高温丝

图 5 退刀槽位置断口全貌及形貌

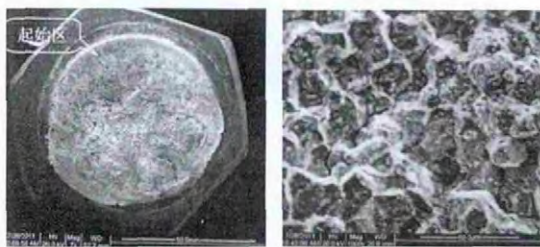
图 6 根部位置断口全貌及形貌

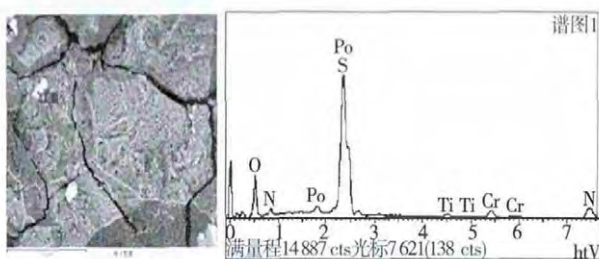
图 7 表面区域能谱分析

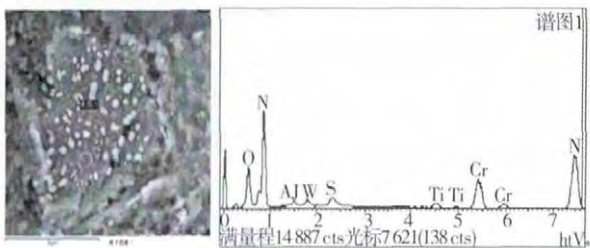
图 8 中心区域能谱分析

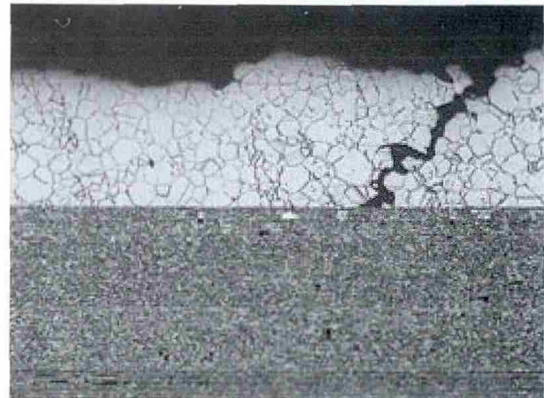
将螺钉沿断裂面纵向解剖,观察纵剖面上的裂纹扩展与组织特征,如图 9 所示。首先对螺钉的纵剖面进行光学显微镜观察,表明裂纹均为沿晶扩展。

随后,对纵剖面进行了扫描电镜观察,无论在裂纹底部或未开裂晶界处,均发现了 Pb 的氧硫化物,表现出强的 Pb、S、O 峰。上述结果证实,Pb、S 等元素可沿晶界扩散到螺栓内部,造成晶界脆化而导致沿晶破坏。

图 9 螺钉纵剖面的沿晶裂纹

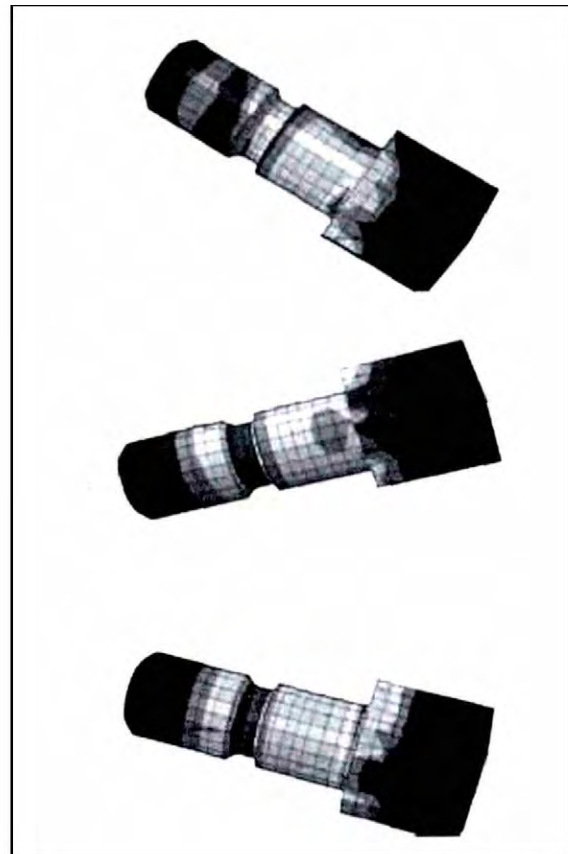
根据有限元计算结果,无论是冷态工况、慢车工况还是 1.0 工况螺钉应力最大的位置均在退刀槽靠近螺纹一侧。冷态工况时螺钉退刀槽处的应力沿周向均匀分布,最大应力为 505 MPa,平均应力为 238 MPa,最大应力及平均应力小于材料最低屈服强度 550 MPa。慢车工况时退刀槽处的应力分布不均匀,说明在慢车工况时由于支承壳体和内罩壳的线膨胀系数不同导致径向位移不同,使螺钉在退刀槽处产生弯矩,造成该处应力变大,最大应力为 481 MPa,平均应力为 193 MPa,最大应力和平均应力均小于材料的屈服强度。由于温度场的原因,在 1.0 工况螺钉退刀槽处的应力分布也不均匀,退刀槽处的最大应力为 219 MPa,平均应力为 111 MPa,均小于材料屈服强度。在 1.0 工况时由于温度高,螺钉本身的膨胀量变大,导致预紧力产生的应力变小,使

图 12 1.0 工况、慢车工况、冷态工况 3 种工况螺钉应力分布(从上至下)
Fig. 12 Stress distribution of the bolt under the full load, slow speed and cold-state operating condition(from the top to the bottom)

(1) 从计算结果可以看出,螺钉装配后,在冷态工况、慢车工况及 1.0 工况,螺钉最大应力会随工况变化而改变,主要的应力集中位置为螺钉退刀槽和根部圆弧连接 R 处,与故障螺钉断裂位置一致;

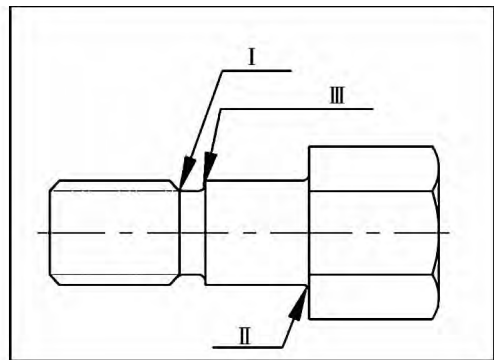
第 2 阶段(二次装配)试验结果:5 件涂抹 7451 丝扣脂的螺钉试验件出现断裂现象,其中 1 件断裂位置为 I 号处,4 件断裂位置为 II 号处,1 件螺钉表面存在两处裂纹分别在 I、II 号位置,如图 14 和图 15 所示。抽样进行理化分析发现,涂抹 7451 丝扣脂和铅粉的螺钉表面存在 Pb、S 元素附着物,并伴有工作表面晶间腐蚀现象,深度 20 ~ 30 μm;其余螺钉试验件无异常。

图 14 试验件螺钉故障位置示意图
Fig. 4 Schematic drawing of the failure location of the bolt as the test piece

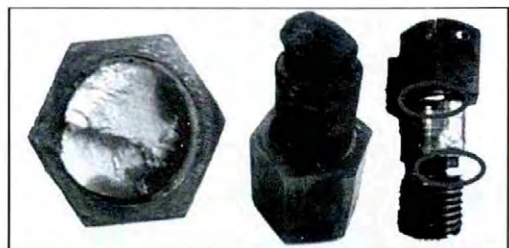
图 15 I 号、II 号断口位置及裂纹位置
Fig. 15 No. I and II fracture and crack location

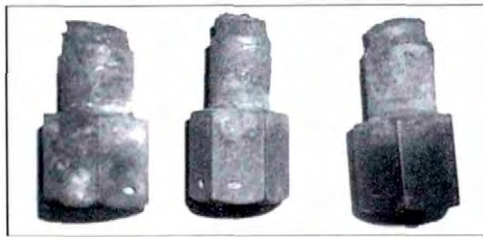
第 3 阶段(三次装配)试验结果:共断裂 5 件螺钉(3 件涂 7451, 2 件涂铅粉),4 件断裂位置为 II 号处,1 件断裂位置为 III 号处。理化分析结果与第 2 阶段一致。如图 16 和图 17 所示。

(1) 从试验件螺钉出现断裂的位置与故障螺钉断裂位置对比来看,I 号断裂位置与原故障螺钉头部断裂位置基本相同,都出现在螺杆与螺钉头部圆弧连接 R 位置;II 号断裂位置与原故障螺钉退刀槽断裂位置相近,都位于中部退刀槽,但试验件断裂位

图 16 涂抹 7451 断裂的螺钉及断口 (II号断裂位置)

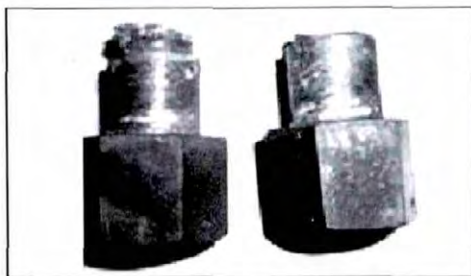
置靠近螺纹而故障螺钉断裂位置靠近螺柱; III号断裂位置与原故障螺钉退刀槽断裂位置一致。

图 17 涂抹铅粉断裂的螺钉及断口 (II号及 III号断裂位置)

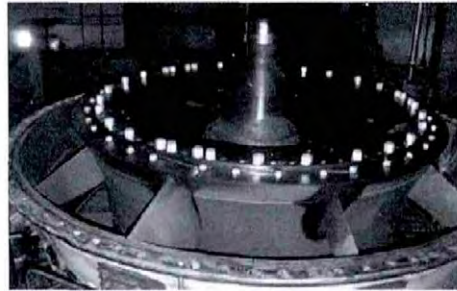
已将该改进方案应用于多台机组的生产和试车工作, 如图 18 所示。试车考核后的各种检查和理化分析表明, 镀银螺钉工作正常, 未发生异常现象。

图 18 改进方案在整机试车考核中的应用
