锅炉末级过热器在同一位置频繁爆管原因分析及预防

摘 要: 某电厂2×330 MW 两台亚临界锅炉自2012年下半年以来连续在同一位置发生三次末级过热器爆管事故(累计运行仅3万小时/台),造成了很大经济损失。该厂为查明原因做了大量工作,检查Ⅱ级喷水减温器、末级过热器入口联箱与管子(异物和氧化皮)、管材等均未发现异常,使爆管原因分析工作陷入困境。本研究从运行调整入手,通过对大量运行参数和末级过热器入口联箱结构展开深入分析,得出这几次事故是在特定条件下氧化皮短时大量脱落造成爆管的结论,并制定出针对性预防措施。

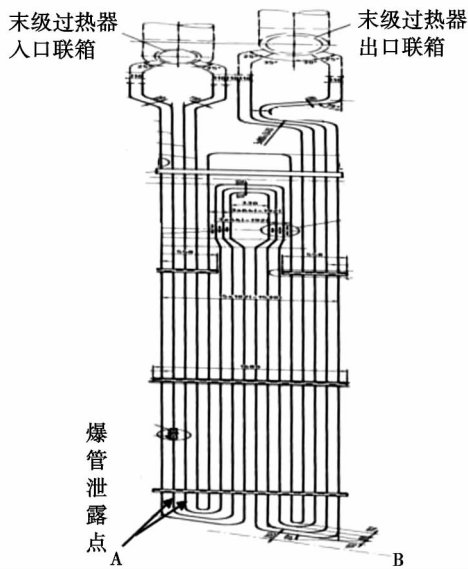
图 1 末级过热器泄漏管排位置示意图
Fig. 1 Schematic drawing of the location of the tube bank leaked in the last-stage superheater

(1) 爆口均发生在末级过热器入口三通正下方管排(A侧数第41、42排)向火侧第2或第3根,距离下弯头不远处(200至400mm)。

注: A 侧是指正面对锅炉横向布置 81 排末级过热器左侧 右侧为 B 侧。

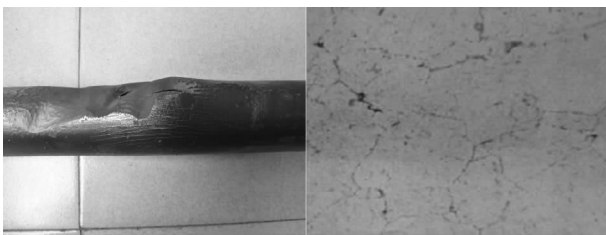
图 2 4 号炉末级过热器爆口及爆口边缘处金相组织(500 ×)

炉号	爆管时间	爆口位置(末级过热器入口)	爆管材质	爆口特征
4号	冷态开机6天	A侧数第41排下弯头向火侧第2根	T23	泄漏管特征为长时过热,组织老化评级5级,表明因异常原因管子内介质流量减少,导致管子金属温度升高,但不超过T23钢Ac1相变温度(图2)。
5号	冷态开机2天	A侧数第42排下弯头向火侧第3根	T23	泄漏管特征为短时过热,组织老化评级2-3级,表明因异常原因管子内介质流量严重减少,导致管子金属温度升高,超过T23钢Ac1相变温度(图3)。
4号	冷态开机2天	A侧数第42排下弯头向火侧第3根	T23	泄漏管特征为短时过热,组织老化评级2-3级。原因同上(2)。

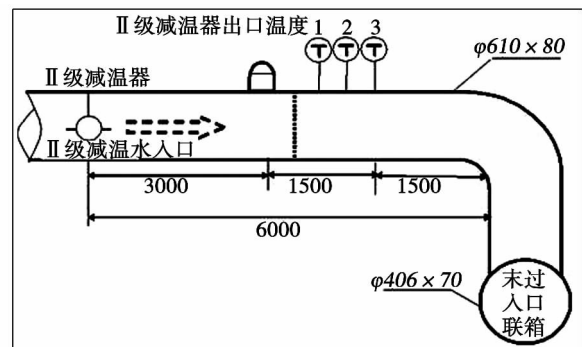
图 4 II 级减温器至末级过热器入口联箱示意图(mm)

调取 4 号、5 号机组冷态开机历史曲线,发现爆管前都存在 II 级减温水在主蒸汽流量(负荷)较低时投入并且引起蒸汽温度突然大幅波动的问题。例如:2013 年 3 月 19 日 4 号炉冷态开机,II 级减温器出口汽温由 390 °C 下降至 340 °C。分析认为:一是 II 级减温器喷口距离末级过热器入口较近如图 4 所示;二是减温水隔绝阀、调整阀在给水管平台,距离炉顶大包 II 级减温联箱 35 m,当开启严密性差的截止阀或调节阀时,管道中大量温度较低的水会突然进入减温器联箱,造成减温器出口温度瞬间降低。

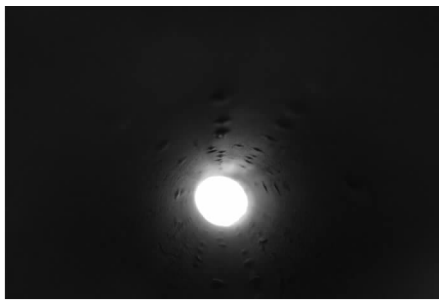
图 5 4 号炉末级过热器管子内部氧化皮“鼓包”情况(T23)

锅炉金属管在高温水蒸汽环境下产生的氧化皮由 Fe_3O_4 、 Fe_2O_3 、 FeO_3 部分组成, 由于管子金属材料的线膨胀系数比氧化皮线膨胀系数大得多, 当氧化层达到一定厚度的临界值或温度变化幅度大时就会发生脱落^[1]。经过对大量未爆管弯头割管、射线拍片检查, T23 管子内部虽然发现了氧化皮形成现象, 如图 5 所示, 但在管子下弯头均未发现氧化皮任何存积现象。

(5) 利用检修机会,将末级过热器入口材质为T23的中间管排更换为抗高温蒸汽氧化能力强的T91管。

(6) 建立长效的炉管监视体制,利用停炉机会进行射线检查,特别是对中间管排垂直管屏割管检查氧化物生成情况。

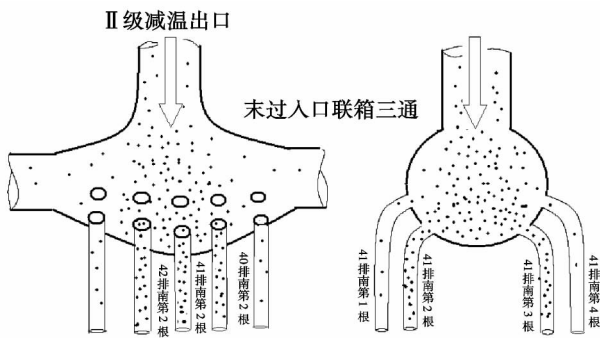
图6 大量低温减温水滴进入A侧数第39-43排向火侧第2、3根管子示意图

从图 6 看出, 末级过热器入口三通下部结构呈“凹”形, A 侧数第 40、41、42 排向火侧第 2、3 根管子正好布置在最低部。因为水滴的重度大, 惯性也大, 很大部分细小水滴随着蒸汽直接进入这些正对末级

过热器入口三通下部的管子。当这些水滴溅在垂直高温管段的内壁时迅速吸热变为蒸汽,造成该部位的温度急冷急热,对此处的氧化皮特别是“鼓包”部位产生剧烈激振作用,最终造成大量细碎氧化皮迅速大量脱落。又由于启动初期蒸汽流量小,不能将剥落的氧化皮带走,等到大流量时,已经在下部弯头处形成堆积堵塞。锅炉正常运行工况下,末级过热器中间管排下弯头部位热负荷最高,因此造成该部位管壁超温过热而爆破。这是在同一位置发生三次爆管事故的主要原因。

(2) 锅炉启动初期减温水投入的时机和量的多少尤为重要,应根据烟温和蒸汽温度变化情况,提前投入I级减温水,控制好减温水调整门的开度,保证减水量平稳变化,使蒸汽温度尽快进入稳定阶段。在负荷60 MW之前尽可能不投II级减温水,防止引起汽温大幅波动。

(3) 提高检修质量,保证减温水截门和调门的严密性。在投入前,先对减温水道充分疏水暖管,防止冷水突然进入减温器,引起蒸汽和管壁温度剧烈变化。
