## 汽轮发电机组自激振动的激振源分析

**摘 要:** 自激振动是汽轮发电机组经常发生的故障, 尽管汽轮发电机组的自激振动可归纳为轴承稳定性不足和汽流激振两个方面, 但要查找具体的激振源却十分复杂。文章结合 4 个实际案例, 对轴承自位能力差、轴承标高沉降、间隙激振及密封激振等不同的自激振动源进行分析, 并给出了相应的处理措施, 解决了工程实际问题, 可为汽轮发电机组自激振动故障的诊断和治理提供参考。

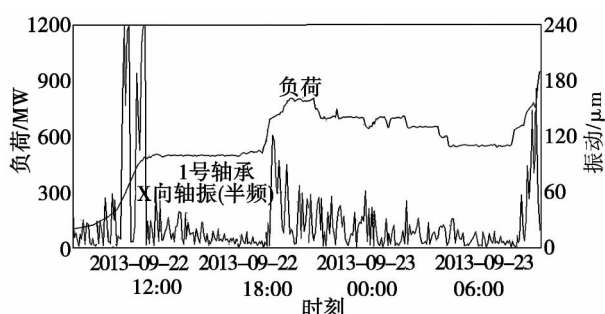
图2 1号轴承X向轴振随负荷变化趋势图  
Fig. 2 Chart showing the variation tendency of the vibration of the shaft in the X direction at the bearing No. 1

某2号机组系上海电气集团引进德国西门子技术生产的超超临界1000 MW汽轮发电机组,该机组在变负荷运行中,1号轴承会出现大幅、跳跃性的半频振动波动(图2),一旦机组稳定在某一负荷状态下运行后,该半频振动趋于变缓或消失。同时,在机组运行中还发现,该自激振动与变负荷的速率关系密切,即变负荷过快容易引发半频振动波动。

(1) 由于该型机组采用滑压、全周进汽方式,这就大幅减小或消除了喷嘴调节造成的超超临界参数的汽流激振力,另外因汽流激振引起的振动波动,往往具有负荷或阀位的门槛值,即在特定负荷或阀位上出现半频振动波动,且具有较好的重复性,因此该机组1号轴承的自激振动的根源在轴承上。

(2) 由于1号轴承自激振动主要发生在变负荷工况,且与变负荷的速率呈现正相关,这表明在机组变负荷过程中,1号轴承不能及时跟踪工况而迅速

地通过自位调整,来保证轴瓦表面与轴颈平行,从而产生了油膜涡动,待机组稳定在某一负荷工况运行后,轴瓦逐渐达到或近似达到自位,振动波动也就逐渐减小或消失,因此1号轴承的自激振动系轴承自位能力差所引发。

(3) 轴承自位能力是保证轴瓦可跟随轴颈运动而灵活摆动,使得支撑油膜合力与轴承承受的载荷趋于平衡,以尽量减小油膜的涡动力。对1号轴承而言,其自位能力主要取决于轴承支撑垫块与瓦枕的球面接触状况,这也是其自激振动源所在。

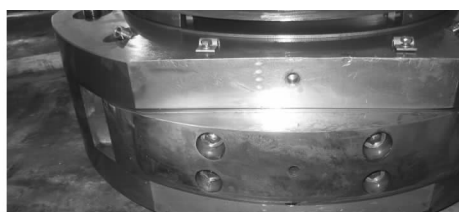
图3 1号轴承支撑垫块的球面示意图  
Fig. 3 Schematic drawing of the spherical surface of a support pad of the bearing No. 1

利用2号机组小修机会,对1号轴承进行解体复查,发现轴承支撑垫块与瓦枕的球面接触凹凸不平(图3),这也验证了停机前的诊断结论。

尽管在设计上,该型轴承支撑垫块与瓦枕结合球面的加工精度要求很高,通常要求表面粗糙度不超过 $1.6\text{ }\mu\text{m}$ ,但现场很难达到这样的要求,一般通过检查球面的粗糙度、球面接触状况以及球面接口处的间隙,来保证轴承的自位能力。为此,在检修中对支撑垫块与瓦枕的球面接触进行细致研磨,保证

球面光滑,且要求接触面在每平方厘米上有接触点的面积超过了整个球面的75%,并且均匀分布,球面接口处间隙小于 $0.03\text{ mm}$ 。在轴承安装后,又测试并保证了轴瓦在轴承座内能转动自如,无卡涩,具有良好的自位能力。检修后启动发现,1号轴承的自激振动故障得以消除。

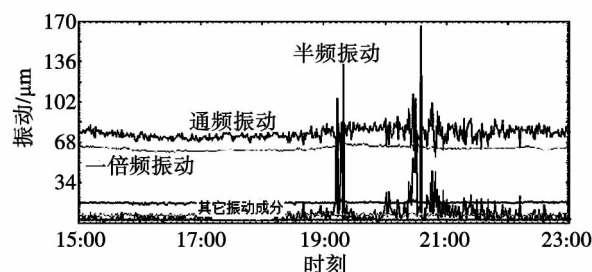
图4 3号轴振趋势图

某3号机组系哈尔滨电气集团生产的亚临界、空冷300 MW汽轮发电机组,该机组新机投运一年后,低压转子前轴承(3号轴承)开始频繁发生突发性的自激振动如图4所示。查询相关历史数据发现,自激振动出现的工况具有较好的重复性,即由于该机组处于我国北方地区,受夏季季风的影响,低压缸真空在短时间内大幅波动 $5\sim 10\text{ kPa}$ ,使得高压调节阀开度发生激烈扰动,继而引发剧烈1~5轴承出现明显的半频振动波动,其中以3号轴承尤为突出。

(1) 3号机组投运后,一直连续运行,未进行过任何轴系的安装调整,这就排除了气流激振;

(2) 在同样的季节环境下,该机组刚投运时并未发生3号轴承的自激振动,这表明3号轴承经过一年的运行,其稳定性裕度变小了;

(3) 在机组的连续运行中,轴承稳定性裕度变小无外乎两种因素,一是轴承的巴氏合金在运行中磨损,使得轴承间隙变大;二是轴承标高出现沉降,减小了轴承的承载力。

(4) 由于 3 号轴振波动的同时, 相邻轴承的振动也出现了不同程度的振动波动, 这说明 3 号轴承稳定性裕度变小的原因并非源于其本身间隙变大, 而是轴承标高发生了显著沉降, 进而改变了整个轴系的载荷分配。

在 3 号机组的首次检查性大修中发现: 由于 3 号轴承沉降明显, 使得低压转子比高中压转子低 0.03 mm( 安装标准是低压转子比高中压转子高  $0.235 \pm 0.02$  mm)。随后在回装过程中在 3 号轴承底部增加了 0.18 mm 的调整垫片, 并通过更换厚垫片的方法把调整垫片层数减至 3 层, 以减小轴承在今后运行中的沉降。检修后启动、并连续运行一年表明, 该机组的自激振动得以彻底消除。

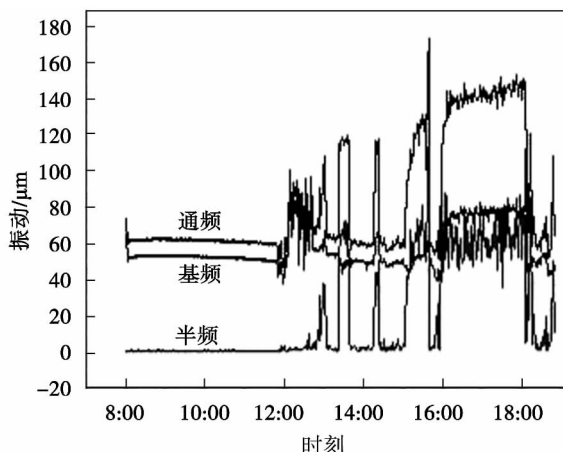
图 5 1 号轴承 Y 向轴振波动趋势图

某 1 号机组系东方电气集团生产的亚临界、600 MW 汽轮发电机组, 该机组汽封改造后启动发现, 机组单阀运行至 360 MW 时, 高中压转子发生自激振动, 半频振动成分出现跳跃式攀升, 并一直稳定在高位, 与此同时, 基频振动成分也出现明显的跳跃性变化如图 5 所示。

(1) 查询检修前后的记录, 表明 1 号机组轴系

安装参数( 轴颈杨度、轴承间隙及标高等) 和运行参数没有明显变化, 这就排除了轴承稳定性变差的可能;

(2) 该机组发生自激振动时还处于单阀运行状态, 这也排除了顺序阀带来不平衡静态汽流力的影响;

因此, 1 号机组高中压转子自激振动的激振源只能是通流间隙不均匀所引发的叶顶间隙激振或密封激振, 另外, 考虑到在此之前, 该电厂同型的另外 3 台机组已做过同样的汽封改造, 并未发生类似的自激振动, 那么该机组的自激振动主要源于叶顶间隙激振。

因此,把机组负荷稳定在360 MW,阀门开启顺序由I、II—III—IV修改为II、IV—III—I,该机组的自激振动故障得以消除。

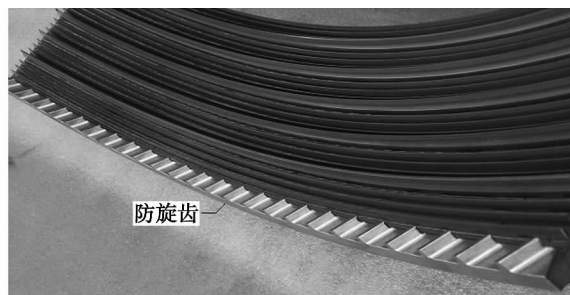
图7 防旋汽封

(1) 入口正预旋(与转子转向相同)会使得整个汽封中的蒸汽形成与预旋速度相当的周向速度,从而增大汽封腔室中周向压力差,进而加剧了密封激振动力;

(2) 密封中各道腔齿因压力衰减不同而使得其对转子激振力的贡献量不同,靠近入口的密封腔中的周向压力差最大,所形成的密封激振力也最大,以后各腔逐渐减小。

因此,制造厂对高压转子的轴封第一道密封齿、第1—3级隔板汽封的第一道密封齿进行改型,采用了一种防旋汽封如图7所示,即在常规汽封上增加一道防旋齿,使得汽封进汽的预旋方向与转子转向相反,避免或减少了汽封腔内蒸汽的周向流动,进而减小密封激振力。需特别指出的是,国内已有多台该型、同故障机组进行了改造,且均取得了良好的效果。

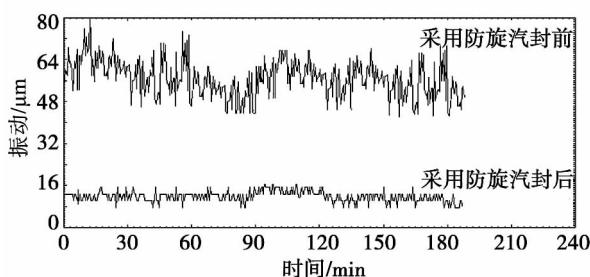
图8 东方1 000 MW采用防旋汽封前后,一号轴承Y向轴振的半频振动趋势图

图8是某该型机组在采用防旋汽封前后,1号轴承处Y向半频振动的趋势图。
