# 一种新的高压加热器泄漏分析方法

**摘要:** 针对神华浙江国华浙能发电厂2号机汽泵总流量的异常变化情况, 通过 Optipro (运行优化系统) 对电厂3号高加(高压加热器)性能进行了诊断分析。判断出2号机3号高加的泄漏问题, 并进行有针对性的设备技术改造, 及时进行了高加的隔离堵漏, 共堵漏点8处、补焊42根管口。处理后的2号机组运行良好。及时发现高加潜藏的故障, 可有效保证机组的安全运行, 意义重大。

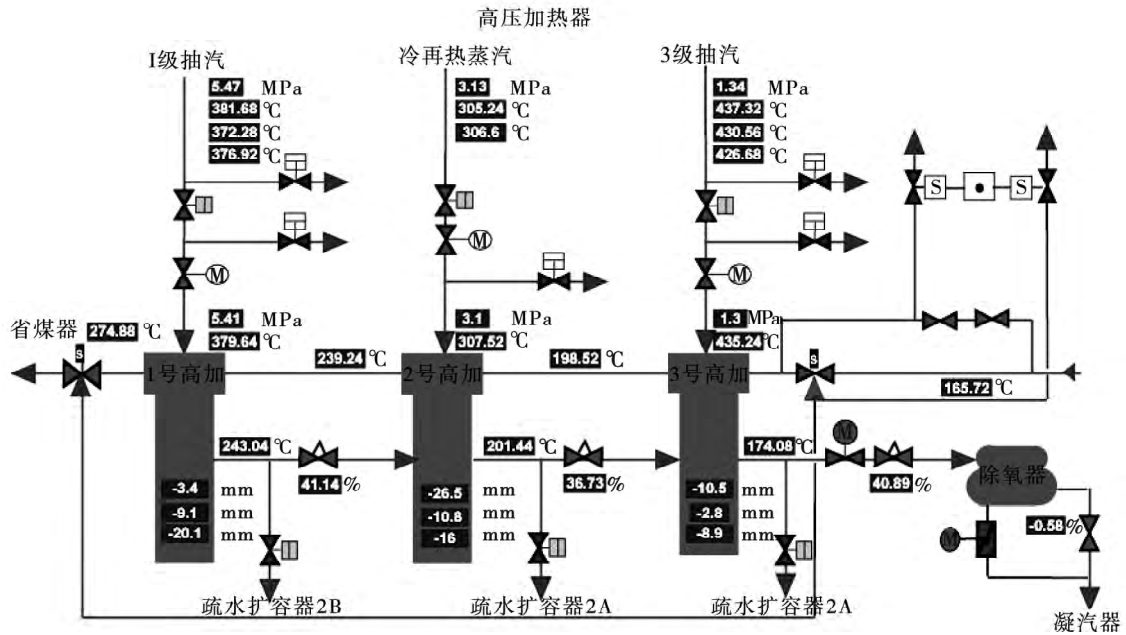
图 1 正常运行高加参数

查阅了电厂 PI 系统的历史曲线,在相同负荷工况下(520 MW),发现 3 号高加正常疏水调门及出水温度(图 1)均发生了缓慢的变化,从 3 月 7 日开始疏水调门开度由原来的 40% 左右缓慢开大至 53%、出水温度由 198 °C 下降至 194 °C。疏水缓慢开大和出口温度下降是加热器泄漏的主要特征,这就从理论角度初步证实了 OptiPro 分析的正确性。

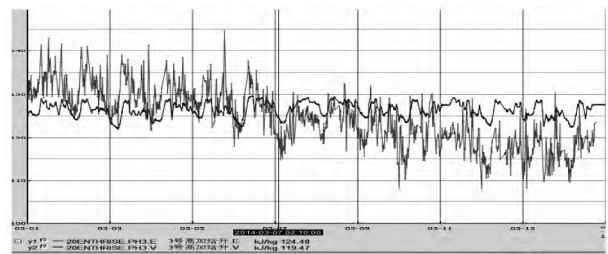
图 2 发生泄漏后 3 号高加焓升变化

发现 1 号及 2 号高加的端差及焓升的实际值与期望值之差没有明显变化,但从 3 月 7 日开始 3 号高加焓升在期望值基本不变的情况下实际值逐渐下

降如图 2 所示 3 号高加端差逐渐升高如图 3 所示,而 1 号、2 号高加的焓升和端差基本维持不变如图 4、图 5 所示,与 3 号高加相比差异明显。
