# 某型燃机支承环故障诊断及改进措施

**摘要:**针对某型燃气轮机支承环在试验过程中发生断裂、掉块故障,分别进行了强度计算、振动模态分析、低循环疲劳寿命分析以及断口分析。综合分析结果表明:支承环故障属于高低周复合疲劳;焊缝和螺纹处应力集中导致应力过大而开裂;采取把周向焊缝取消,将月牙板和罩壳一体设计及降低应力集中等措施,使得该故障得以排除。

## Fault Diagnosis Analysis and Improvement Measures of Supporting Ring of a Gas Turbine

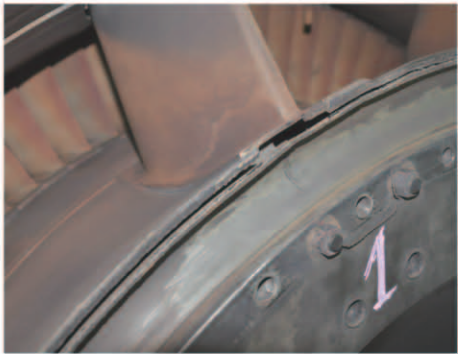
将动力涡轮与燃气发生器脱开后,发现低压涡轮支承环发生严重故障,内罩壳组件中罩壳与月牙板之间的周向焊缝开裂接近 90% (图 2),内罩壳后部支撑部位有多处轴向裂纹及掉块现象(图 3),相对应的月牙板上螺钉部位有多处径向裂纹(图 4)。

图 2 内罩壳与月牙板间焊缝开裂

Fig. 2 Crack of welding line between inner enclosure and crescent-shaped plate

低压涡轮支承环故障主要是由于周向焊缝处和螺纹孔处的应力集中,导致两处的应力过大,引起疲劳破坏。焊缝开裂后,罩壳镂空处在高低周复合疲劳作用下发生裂纹。为增加结构可靠性和减少结构薄弱部位,采取措施:一取消了罩壳与月牙板之间的周向焊缝;二将月牙板与罩壳进行一体化设计,取消了螺纹孔和焊缝,降低了结构的应力集中因素。改进后的结构如图 21 所示。

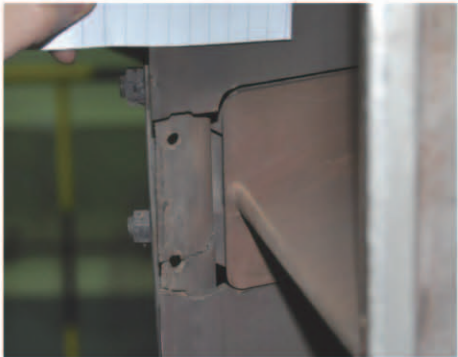
图 3 内罩壳撕裂掉块

Fig. 3 Tore and chipping of inner enclosure

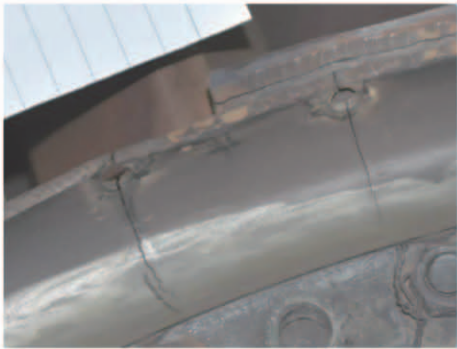
图 4 月牙板径向裂纹

Fig. 4 Radial crack on crescent-shaped plate

(4) 在低压涡轮支承环焊缝首次开裂后,采取补焊和用螺钉固定的办法补救,这种方法没有考虑到螺纹的应力集中,导致螺纹孔处开裂,进而引起月牙板的径向裂纹产生。

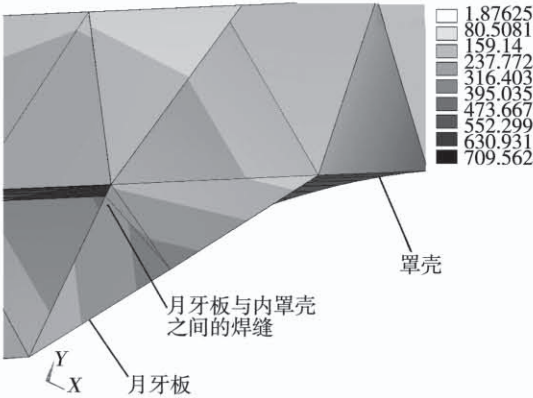
额定工况下低压涡轮支承环的最大等效应力产生在月牙板与内罩壳的焊缝处,等效应力分布如图 9 所示,最大应力区的平均应力为 685 MPa。在慢车工况该处的平均应力为 178 MPa,即该处在慢车工况至额定工况的应力变程为 507 MPa。

图 9 月牙板与内罩壳焊缝处的应力分布(MPa)  
Fig.9 Stress of welding line between inner enclosure and crescent-shaped plate

月牙板与内罩壳的周向焊缝处在额定工况下的应力已经超过了材料的拉伸强度。该处焊缝在此次故障前,曾经出现过开裂,后经补焊处理并用径向螺

钉加固。因此焊缝处有可能会有应力集中,即实际应力水平比计算值大,这说明在该处设计成焊接结构是结构设计的一个缺陷。螺纹孔处由于计算资源的限制,并没有建立螺纹的模型。如果考虑到螺纹导致的应力集中,该处的应力变程大于计算结果,甚至超过材料的疲劳强度,进而产生疲劳破坏,导致裂纹的产生。焊缝处、螺纹孔处以及镂空处最大应力位置与产生裂纹、掉块位置基本相符,由此推断低压涡轮支承环裂纹、掉块均可能是低循环疲劳断裂。

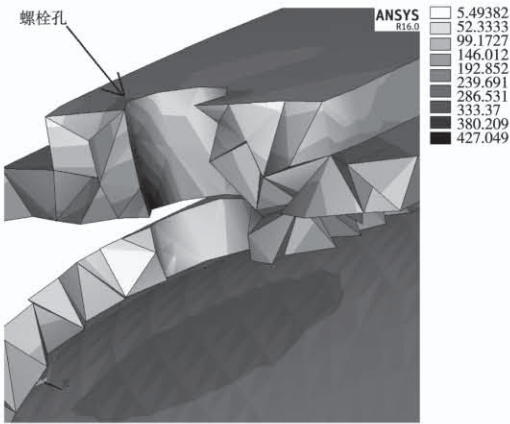
排除焊缝夹角处,额定工况时结构的最大等效应力点在月牙板上的径向螺纹孔处(模型中该孔是按照光孔处理),等效应力分布如图 10 所示。最大应力达到 427 MPa,该应力略小于材料的拉伸强度。该点在慢车工况的应力为 138 MPa,即该处在慢车工况至额定工况的应力变程为 289 MPa。

图 10 螺纹孔处的等效应力分布(MPa)  
Fig.10 Equivalent stress distribution of threaded hole(MPa)

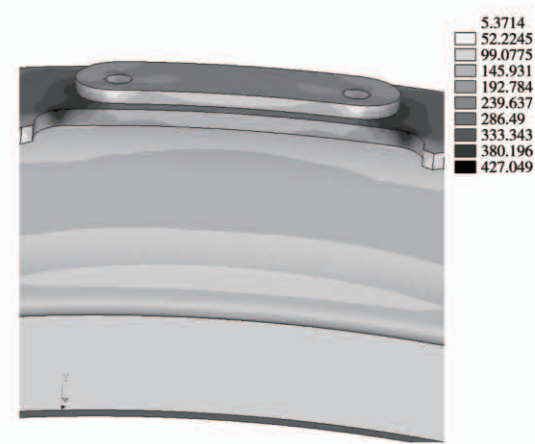
除了以上两个大应力区外,在额定工况内罩壳镂空处的应力也比较大,该处的等效应力分布如图 11 所示。边缘的最大等效应力为 388 MPa,该处在慢车工况的应力为 125 MPa,即该处在慢车工况至额定工况的应力变程为 263 MPa。

图 11 内罩壳镂空处的等效应力分布 (MPa)  
Fig.11 Equivalent stress distribution of hollow location  
of inner enclosure (MPa)

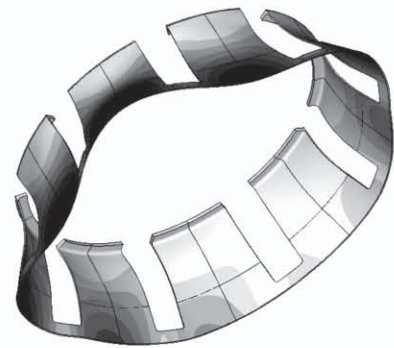
当月牙板与内罩壳的焊缝开裂后,内罩壳的 4 节径 1 阶频率为 258 Hz,该频率与额定工况转速的 2 倍频的共振裕度为 6%,即内罩壳存在着 4 节径 1 阶共振的可能性。内罩壳 4 节径 1 阶的振型如图 12 所示。

图 12 内罩壳 4 节径 1 阶振型  
Fig.12 The 1<sup>st</sup> mode shape of 4<sup>th</sup> nodal diameter  
of inner enclosure

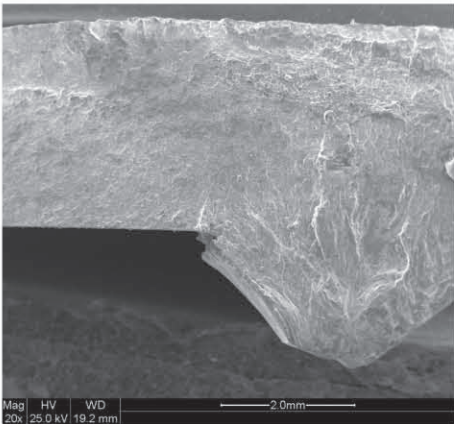
内罩壳断口形貌特征如图 13 所示。内罩壳基体断口呈暗黄色,且氧化严重,断口较齐平。扫描电镜观察,断口为多源疲劳断口,起源于焊缝断裂处和内罩壳板材的两侧,向心部充分扩展,疲劳弧线明显<sup>[3]</sup>。显微观察,断口源区未见材料缺陷,扩展区可见疲劳条带,显微特征如图 14 所示。

图 13 内罩壳断口疲劳弧线

Fig. 13 Fatigue arc on fracture surface of inner enclosure

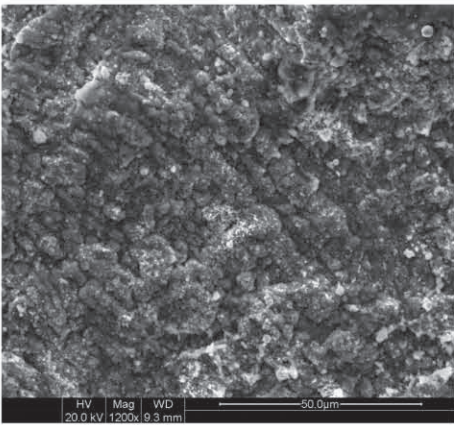
图 14 内罩壳断口疲劳条带

Fig. 14 Fatigue striations on fracture surface of inner enclosure

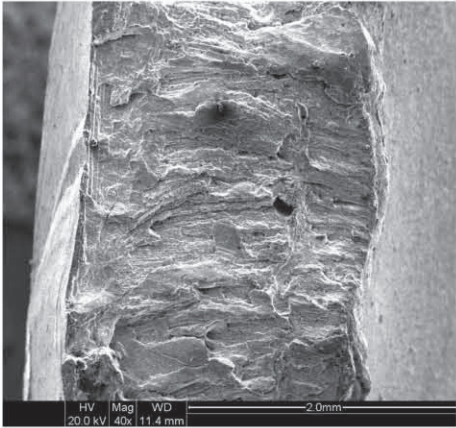
宏观观察焊缝处断口，断口呈黑色，且氧化严重，断口上摩擦痕迹明显。扫描电镜观察，断口为多源疲劳断口，两侧起裂，源区未见材料缺陷，扩展棱线明显。

隐约可见疲劳条带，其形貌较少，主要为快速扩展形成的特征，即滑移平面和滑移台阶<sup>[4]</sup>，断口形貌如图 15 所示。

图 15 焊缝处断口形貌

Fig. 15 Fracture surface morphology of welding line

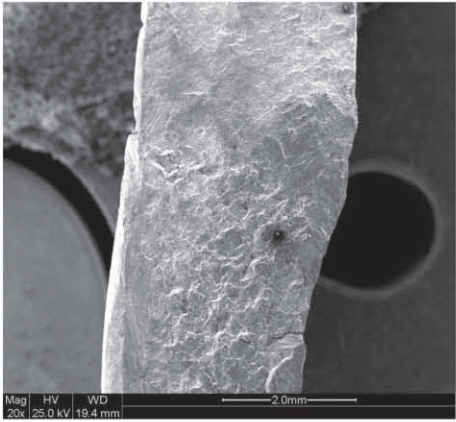
月牙板断口呈黑色，且氧化严重，月牙板的凹面区断口较齐平，另一侧较粗糙。扫描电镜观察，两断口均为多源疲劳断口，起源于焊缝断裂处和螺纹口以及月牙板凹面一侧，向另一侧扩展，疲劳弧线明显，断口源区未见材料缺陷，扩展区可见疲劳条带，

图 16 月牙板断口疲劳弧线

Fig. 16 Fatigue arc on fracture surface of crescent-shaped plate

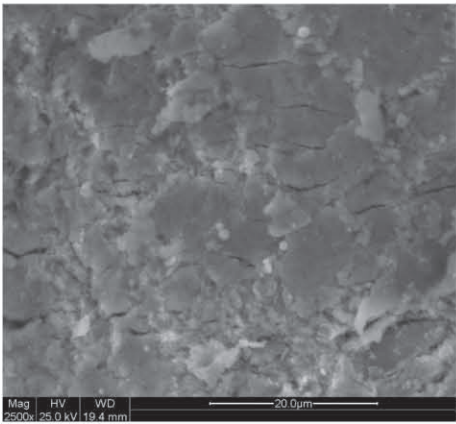
图 17 月牙板断口疲劳条带

Fig. 17 Fatigue striations on fracture surface of crescent-shaped plate

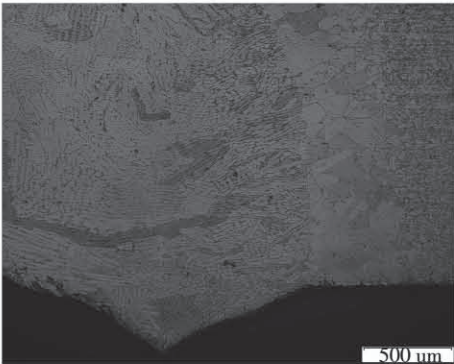
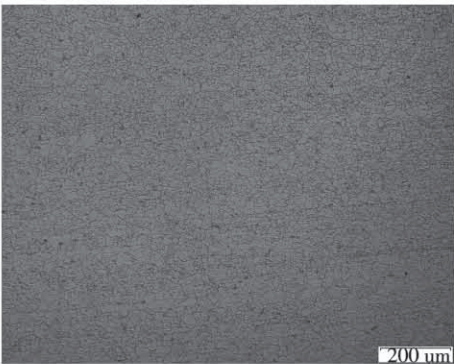
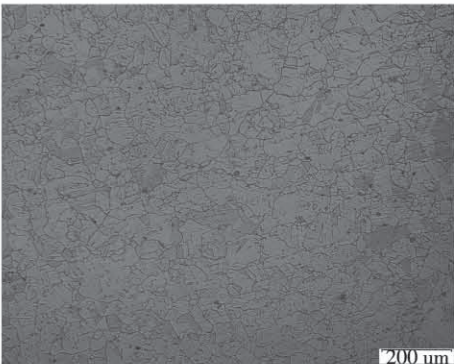
磨制内罩壳与月牙板裂纹附近区域的金相试样。经显微观察,月牙板焊缝区未见气孔、夹杂等缺陷,焊缝宽度约 2 mm,月牙板显微组织为单相奥氏体和少量的碳化物,如图 18 ~ 图 19 所示,内罩壳显微组织为单相奥氏体和少量的碳化物<sup>[5]</sup>,如图 20 所示。

由金相分析可知,产生裂纹的 3 处区域材料显微组织均正常。
