# 某 150 MW 塔式光热电站熔盐管道开裂原因分析

史志刚,冯铁玲,董红年,崔雄华  
(西安热工研究院有限公司,陕西 西安 710054)

## Analysis of Cracking Cause of Molten Salt Pipeline in a 150 MW Tower Photothermal Power Plant

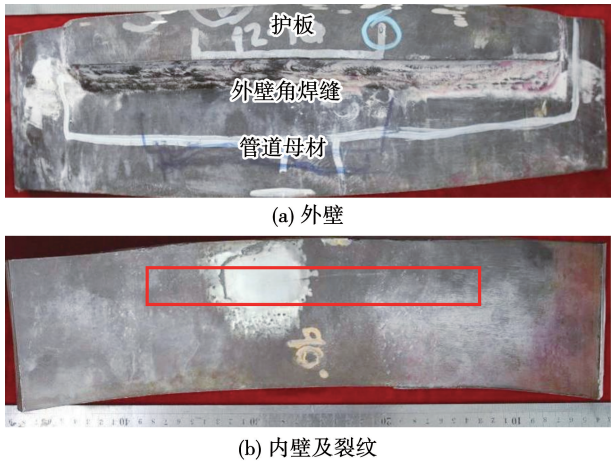
图 1 管道的宏观形貌  
Fig. 1 Macromorphology of pipeline

电站运行时发现光塔内的支架处热熔盐泄漏,随后检查发现 229 m 标高处的上升熔盐管道开裂泄漏,开裂位置位于护板短边焊缝(垂直于管道)根部对应的内壁母材位置,熔盐现场泄漏形貌如图 1 所示。电站从投产至本次泄漏已累计运行 1 843 h,等效运行 5 465 h,启停 217 次。开裂管道材料为 ASTM A312 TP347H,规格为  $\phi 610\text{ mm}\times 12.7\text{ mm}$ ;支架护板材料为 ASTM A312 TP347H,护板规格  $\phi 610\text{ mm}\times 17.48\text{ mm}$ ,宽度为 1/6 圆周;护板具体尺寸:轴向长度为 700 mm、环向圆弧长度为 319 mm、厚度为 17.48 mm。护板与管道间采用四条边均焊接连接,焊条为 E347-15,焊接层间温度不超过 150 ℃,焊后无热处理。电站根据天气情况每天至少启停 1 次,即开裂管道壁温每天变化一个循环以上,每天管道壁温最高为 520 ℃,最低为 300 ℃。管道壁温升降速率较快,由 300 ℃升至 520 ℃的时间差约为 10 min,温升速率 22 ℃/min;由 520 ℃降至 300 ℃的时间约为 15 min,温降速率 14.7 ℃/min。

宏观检查发现,管道内壁存在 1 条长约 89 mm 的环向裂纹,其位置对应于外壁角焊缝根部;内壁裂纹部位存在明显的内凸变形痕迹;护板与管道母材间实测间隙在 1.2 ~ 4.0 mm 之间。管道的宏观形貌如图 1 所示。

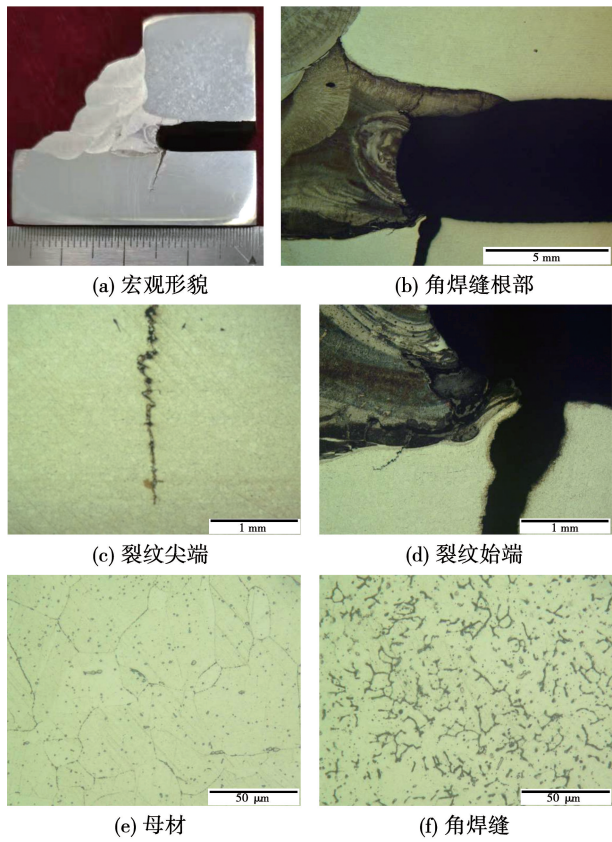
图 2 管样的金相形貌

由图 2 可知,管样母材的组织为奥氏体,其未见老化;管道母材的晶粒度为 6 级,符合 ASTM A312 对 TP347H 的规定;裂纹从焊缝根部的管道外壁熔合区部位开裂,沿管道径向穿晶向内壁扩展,尖端未见分叉,焊缝根部的焊缝及热影响区存在多条小裂纹。

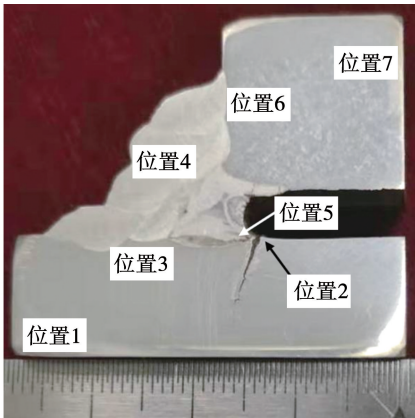
图 3 硬度测试位置

按照 GB/T4340.1 - 2009<sup>[9]</sup> 在 HVS - 50 型维氏硬度机上对金相样进行维氏硬度试验,试验载荷 98 N,保载时间 12 s,每个位置各测 3 点,测试位置如图 3 所示,结果如表 3 所示,远离裂纹管道母材的

维氏硬度符合 ASTM A312 对 TP347H 的规定,远离裂纹的热影响区和焊缝的位置,维氏硬度未见异常,紧邻裂纹的管道母材和焊缝的维氏硬度明显比远离裂纹部位偏高。

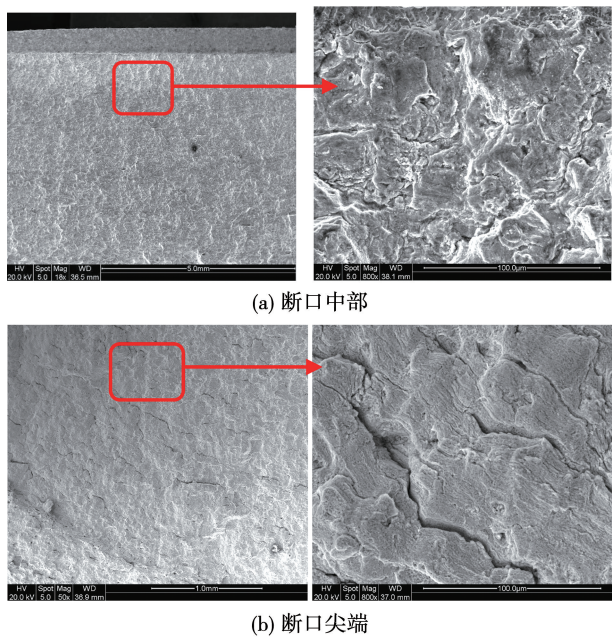
图 5 裂纹断口扫描电镜形貌

将管道母材上的裂纹打开,宏观形貌如图 4 所示。在扫描电镜下对裂纹断口形貌进行观察,如图 5 所示。由图 4 可见,宏观下裂纹断面较平整,隐约可见疲劳弧线。由图 5 可知,扫描电镜下,裂纹断面中部可见疲劳弧线,裂纹断面一侧尖端明显可见疲劳弧线、疲劳条带及多条二次裂纹。

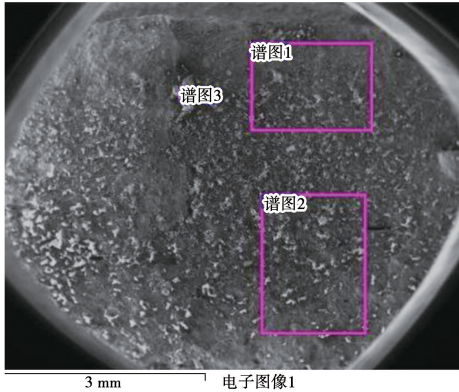
图 6 裂纹断口能谱测试位置

用能谱仪对裂纹断口进行能谱成分分析,测试部位如图 6 所示,测试结果如表 4 所示,断口上存在的少量 Na 和 K 元素应是来自管道内的熔盐,断口上主要为金属基体元素和氧元素,未见腐蚀性元素。
