某电厂 SCR 脱硝催化剂严重磨损原因分析

摘 要: 针对某电厂 SCR(选择性催化还原) 脱硝催化剂发生严重磨损的现象, 采用自行设计的催化剂活性测量装置对其进行性能评价, 测量了 NO 脱除率、SO₂/SO₃ 转化率、比表面积, 分析其微观形貌、晶型和元素组成。研究结果表明: 催化剂磨损严重的主要原因是由于反应器的严重堵塞, 堵塞面积约占催化剂总面积的 1/4—1/3, 且各反应器下层催化剂坍塌较严重。由于催化剂严重磨损导致脱硝系统脱硝率明显下降。

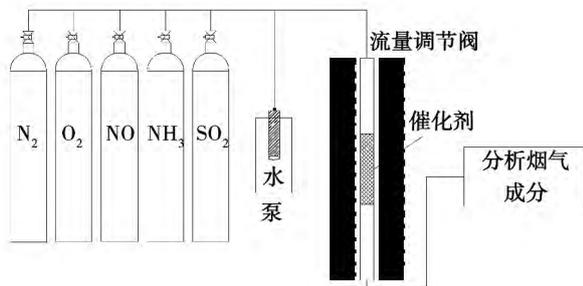
图 1 活性测试系统示意图

为了得到现场催化剂活性,自行设计了催化剂活性测量装置,如图 1 所示。试验中,首先将催化剂切成 50 mm × 50 mm × 200 mm 的试样块,放入自制的催化剂活性评价装置中,通入模拟烟气进行催化剂活性测试。测试方法:先将预先切割好并吹扫过表面浮灰的催化剂放入活性评价装置中,对装置升温加热并通入模拟烟气,当反应稳定后,开始进行相关数据记录和取样,并通过多次实验结果计算出平均值。NO 的测量仪器为德国进口的 ProtIR 204M 型烟气分析仪,SO₃ 取样采用蛇形冷凝管冷凝的方法。

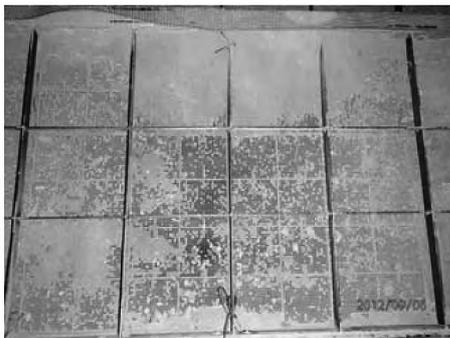
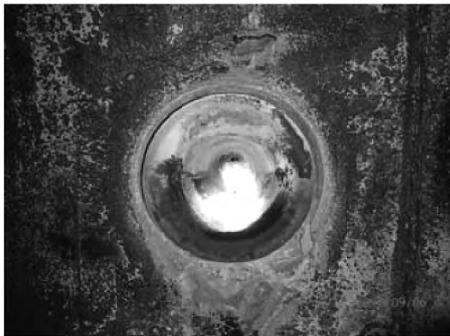
图2 A、B反应器上层现场照片

在现场对3号机组脱硝催化剂进行了取样,取样过程中发现脱硝装置及催化剂情况如图2所示。A、B反应器上层催化剂情况基本相同,表面积灰均较严重,且大块灰也较多,表面积灰约占总面积的1/3—1/4。此外,A反应器上层催化剂的3个声波吹灰器中有两个存在堵塞现象,且所有吹灰器下面的催化剂都有一定脱落的现象。

(a) A反应器上层

(b) B反应器上层

从催化剂的检查和试验情况看,存在的最主要问题是磨损非常严重。导致催化剂磨损的主要原因是反应器积灰严重。由于催化剂表面积灰严重,约有 1/3—1/4 的积灰面积,这导致烟气流经剩下催化剂时孔内速度提高了 1/2—1/3。同时,由于积灰面积过大会提高烟气入射角,使催化剂磨损进一步加剧,并逐步造成了催化剂整体结构的破坏,使催化剂结构有疏松的趋势。

(2) 必须采取措施避免催化剂出现堵塞,否则即使更换新催化剂,也会出现催化剂磨损的情况。建议在声波吹灰器消缺的基础上可考虑增加蒸汽吹灰装置。

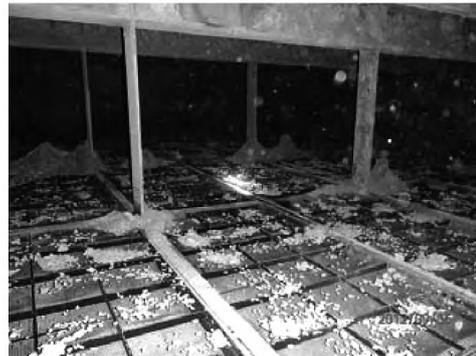
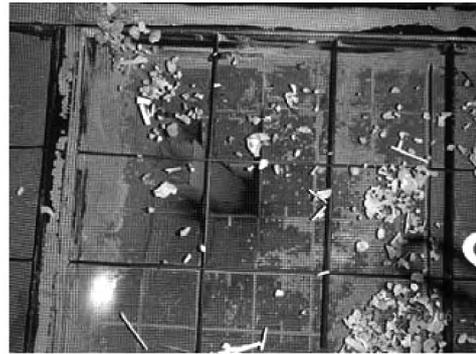
图3 A反应器下层现场照片

如图3所示,A侧下层积灰情况比上层严重,部分地方有催化剂塌陷现象。此外,催化剂表面吹损严重,迎风面已由原来的平面状变成了尖锐状,催化剂取出时脆弱,机械强度明显降低。吹灰器下面的催化剂也有一定的脱落现象。

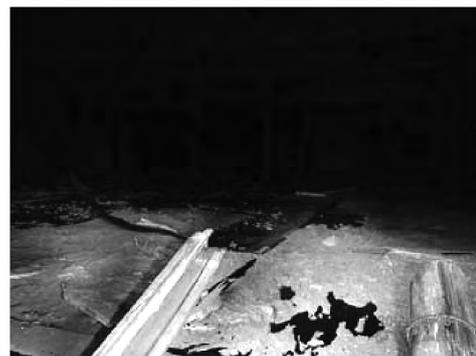
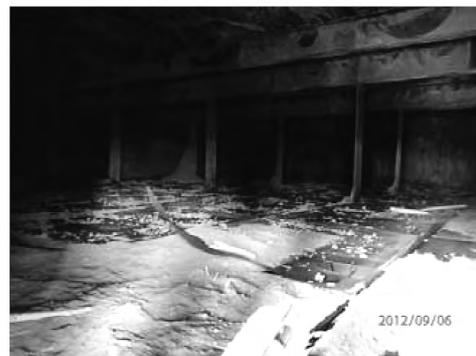
图4 B反应器下层现场照片

也已由原来的平面状变成了尖锐状,催化剂取出时脆弱,机械强度明显较低。

如图4所示,B侧下层积灰情况也十分严重,催化剂塌陷的也较严重。靠近人孔区域有塌陷,电厂已用钢板遮盖。此外,催化剂表面吹损严重,迎风面

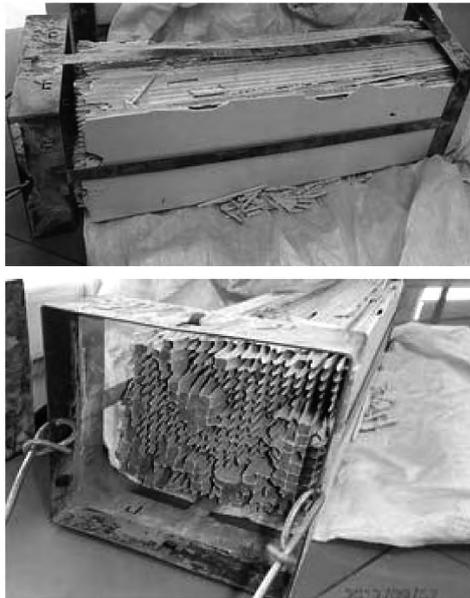
图 5 取样的催化剂照片(B 反应器下层)
 Fig. 5 Photo of the catalyzer sampled
 (at the lower of the reactor B)

对 A、B 反应器上、下层的催化剂均进行了取样。取样的催化剂(如图 5 所示)均具有以下特点:
 (1) 催化剂堵塞严重,接近 1/3 的孔道已完全堵塞。
 (2) 催化剂磨损严重,催化剂迎风面已由原来的平面状变成了尖锥状,催化剂厚度仅有 0.6 - 0.7 mm (原厚度为 1 mm)。
 (3) 催化剂的机械强度很差,催化剂取出时已部分破碎。

(1) 由于目前运行的催化剂机械强度严重不足,已没有再生价值。从实验室测试结果来看,催化剂仍有一定的活性,若反应器中仍有足够的结构完整、磨损少的模块,建议再次测试活性,若活性较好,可放置在反应器的最下层。

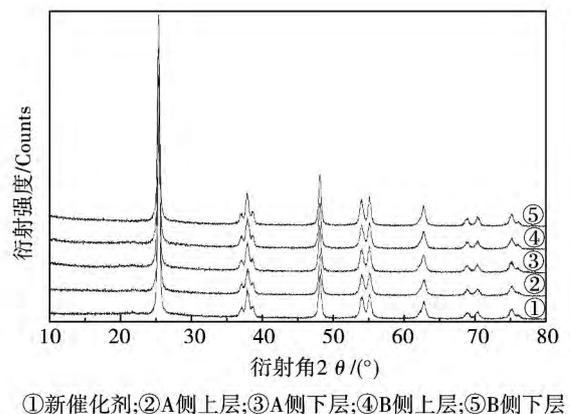
图 6 催化剂的 XRD 图

新催化剂和旧催化剂的 XRD 谱图如图 6 所示。从图中可以看出,新催化剂和旧催化剂的 TiO_2 晶型都保持了锐钛矿相结构,未出现晶型转变现象,说明旧催化剂未出现高温烧结。
