某涡轮支承环连接结构故障分析

摘要: 为了解决某涡轮支承环连接结构故障, 本研究在详细描述故障现象的基础上, 从结构角度分析了故障的危害性, 并对故障解决流程进行了规划。通过开展对故障螺钉的金相检查和断口分析、连接位置的结构合理性分析、多工况温度场及强度校核计算, 以及基于上述内容开展的故障复现试验等工作, 验证了分析结论, 查明了故障原因并提出了螺钉装配时停止使用丝和脂, 并用镀银螺钉替代的方案。改进方案通过燃气轮机的整机试车考核证明了方案的合理性。该故障的解决也改善了某型燃气轮机涡轮支承环结构设计, 同时提高了机组的可靠性。

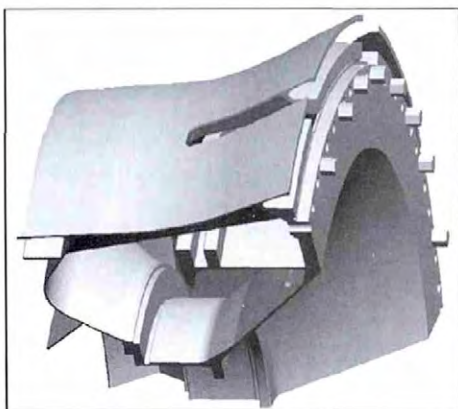
图3 涡轮支承环连接结构
Fig.3 Connection structure of the supporting ring of the turbine

故障发生位置为涡轮支承环内罩壳与支承壳体连接处,如图3所示。该处共装配螺钉33个,螺钉材料为GH202,螺纹规格M12×1.5-6e,螺杆长度30mm,螺钉总长45mm。螺钉装配时先加载72Nm的加压力矩,后续松开后重新加载65Nm的拧紧力矩,螺钉工作温度约700℃,所以安装时螺纹工作表面涂抹高温丝扣脂(牌号为7451)以防粘接。

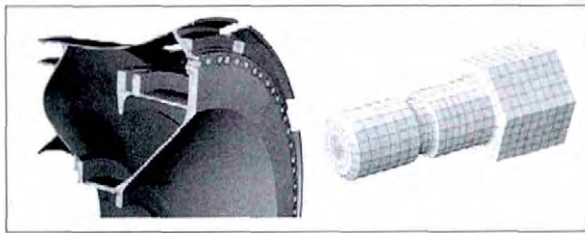
图 10 连接结构整体及螺钉三维模型
Fig. 10 3D model for the whole connection structure and the bolt

根据支承环连接结构(包括支承壳体、壁板罩壳及螺钉),在装配状态下,计算了 3 种工况(1.0 工况、慢车工况及冷态工况)、两种拧紧力矩情况下的结构温度场及应力分布。根据结构建立的有限元模型如图 10 所示,温度场计算结果如图 11 所示。

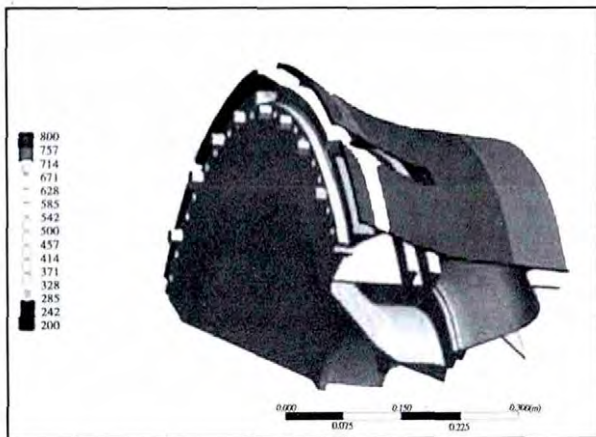
图 11 1.0 工况支承环连接结构温度场分布
Fig. 11 Temperatur field in the connection structure under the full load operating condition of the supporting ring

根据有限元计算结果,无论是冷态工况、慢车工况还是 1.0 工况螺钉应力最大的位置均在退刀槽靠近螺纹一侧。冷态工况时螺钉退刀槽处的应力沿周向均匀分布,最大应力为 505 MPa,平均应力为 238 MPa,最大应力及平均应力小于材料最低屈服强度 550 MPa。慢车工况时退刀槽处的应力分布不均匀,说明在慢车工况时由于支承壳体和内罩壳的线膨胀系数不同导致径向位移不同,使螺钉在退刀槽处产生弯矩,造成该处应力变大,最大应力为 481 MPa,平均应力为 193 MPa,最大应力和平均应力均小于材料的屈服强度。由于温度场的原因,在 1.0 工况螺钉退刀槽处的应力分布也不均匀,退刀槽处的最大应力为 219 MPa,平均应力为 111 MPa,均小于材料屈服强度。在 1.0 工况时由于温度高,螺钉本身的膨胀量变大,导致预紧力产生的应力变小,使

(1) 从计算结果可以看出,螺钉装配后,在冷态工况、慢车工况及 1.0 工况,螺钉最大应力会随工况变化而改变,主要的应力集中位置为螺钉退刀槽和根部圆弧连接 R 处,与故障螺钉断裂位置一致;

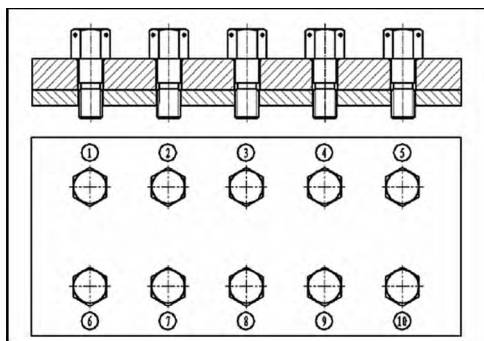
图 13 故障复现试验件
Fig. 13 Failure replay test piece

按照螺钉实际装配结构设计了试验件,包括螺钉试验件、中间板和连接板,其中螺钉采用与故障螺钉同批生产的零件,中间板和连接板的厚度和材料与原连接结构保持一致,结构如图 13 所示。试验件分为 6 组(共 57 件螺钉)分别进行常规试验、强化试验和新型丝扣脂验证试验。试验过程分为 3 个试验阶段:一次装配阶段 160 h、二次装配阶段 15 h 和三次装配阶段 10 h,试验用设备为可编程一体化箱式电阻炉。

强化试验:强化因素为装配力矩(+20%)、拆装次数(+1 次)、工作表面局部破坏及装配涂层(螺钉工作表面涂调和铅粉);

新型丝扣脂验证试验:按常规试验和强化试验方式分别对 3 种新型高温丝扣脂及工作表面镀银的螺钉进行试验验证。
