## 汽轮发电机组自激振动的激振源分析

**摘 要:** 自激振动是汽轮发电机组经常发生的故障, 尽管汽轮发电机组的自激振动可归纳为轴承稳定性不足和汽流激振两个方面, 但要查找具体的激振源却十分复杂。文章结合 4 个实际案例, 对轴承自位能力差、轴承标高沉降、间隙激振及密封激振等不同的自激振动源进行分析, 并给出了相应的处理措施, 解决了工程实际问题, 可为汽轮发电机组自激振动故障的诊断和治理提供参考。

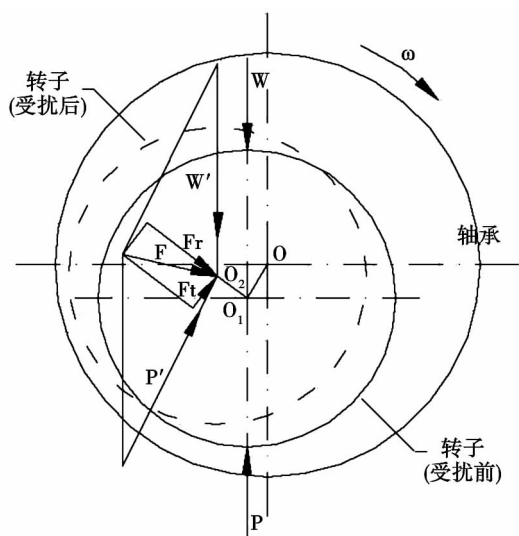
图1 转子轴颈受力示意图

转子轴颈在轴承中以角速度  $\omega$  转动时(图 1), 轴颈中心  $O_1$  为转子的平衡位置, 此时的转子载荷  $W$  与轴承油膜力  $P$  相平衡, 即:

$O_1$  涡动至  $O_2$  时, 此处的轴承油膜力  $P'$  与转子载荷  $W$  不再平衡, 两者的合力为  $F$ 。现把  $F$  分解为一个切向分量  $F_t$  和一个径向分量  $F_r$ , 其中  $F_r$  与轴颈涡动轨迹相反, 是一种弹性恢复力;  $F_t$  垂直于轴颈涡动轨迹, 有推动轴颈中心涡动的趋势, 称为涡动力。当涡动力等于或小于油膜阻尼力时, 轴颈涡动将是相对稳定的, 此时自激振动不被激发, 或自激振动幅值处于可控状态; 如果涡动力超过了阻尼力, 则轴颈涡动轨迹是不断扩大的, 此时自激振动幅值将是不可控的。
