# 某型燃机支承环故障诊断及改进措施

**摘要:**针对某型燃气轮机支承环在试验过程中发生断裂、掉块故障,分别进行了强度计算、振动模态分析、低循环疲劳寿命分析以及断口分析。综合分析结果表明:支承环故障属于高低周复合疲劳;焊缝和螺纹处应力集中导致应力过大而开裂;采取把周向焊缝取消,将月牙板和罩壳一体设计及降低应力集中等措施,使得该故障得以排除。

## Fault Diagnosis Analysis and Improvement Measures of Supporting Ring of a Gas Turbine

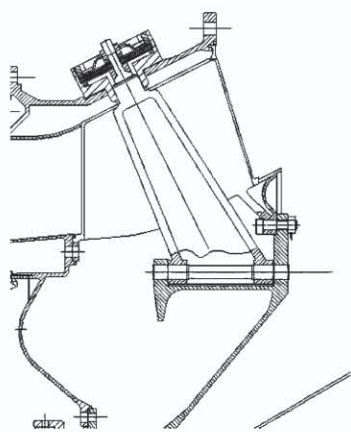
图 1 低压涡轮支承环结构

某型燃气轮机低压涡轮支承环结构如图1所示,材料为GH3039。故障发生在燃气轮机疲劳考核试验过程中,试验循环工况为慢车工况—额定工况—慢车工况。试验过程中动力涡轮振动突然加剧,发动机运行声音异常,初步判断为发动机出现故障,立即停止试验。
